Service News

Alfa Giulia

2125 1 431 PB COMANDI ESTERNI CAMBIO MANUALE

Innesto marce difficoltoso o impossibile – Soluzione Assistenziale

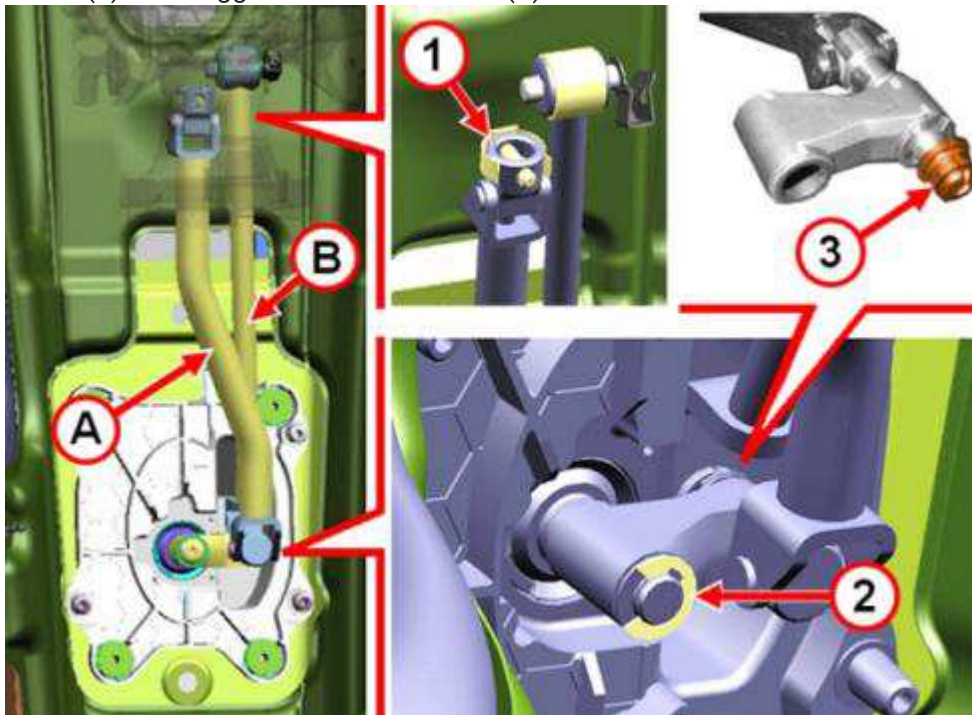
Fig. 1

INCONVENIENTE LAMENTATO Innesto marce difficoltoso o impossibile. CAUSA TECNICA

Possibile presenza di una o più delle seguenti anomalie sul tirante di comando selezione/innesto marce (A) e/o sul tirante di reazione (B):

- Perdita dell'omega clip (1)
- Perdita della molletta elastica (2)
- Rottura della boccia (3) di fissaggio albero di reazione (B)

In presenza di lamentata ed accertata anomalia sostituire il complessivo comando cambio e la molletta di bloccaggio (lato cambio) del tirante comando selezione/innesto marce come da Ciclo Operativo seguente.

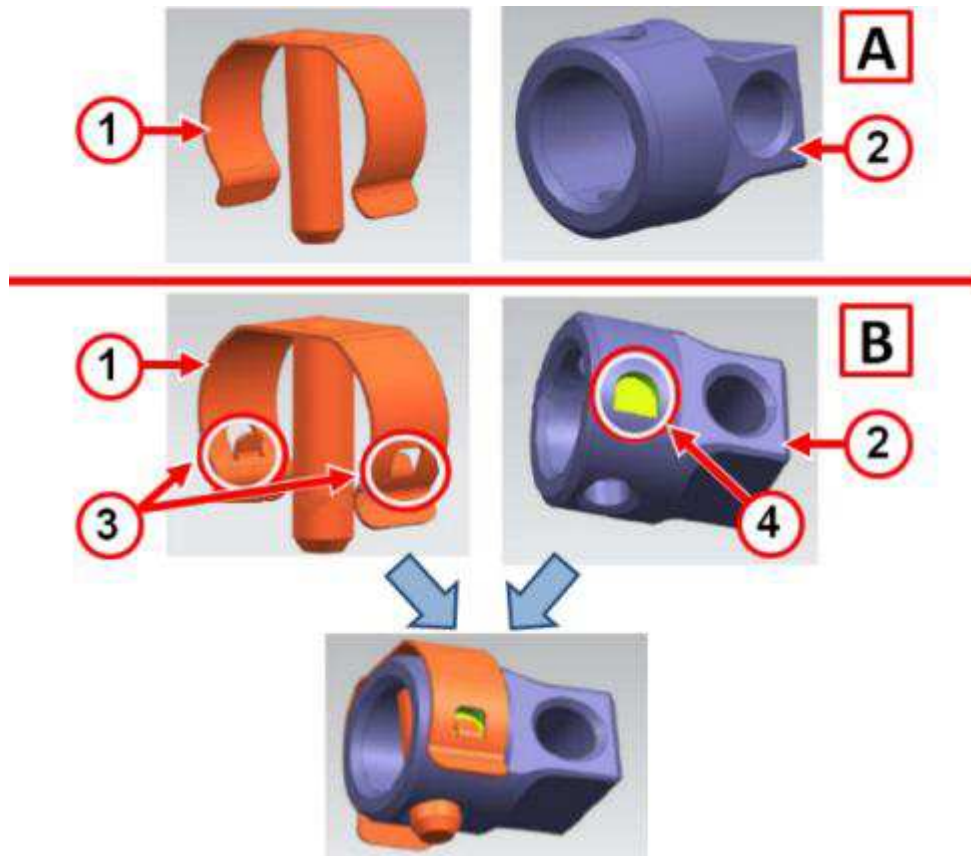
Fig. 2

Molletta bloccaggio (lato cambio) del tirante comando selezione/innesto marce

La versione post-modifica (B – Fig. 2) della molletta (1) e dell'estremità del tirante (2) si differenziano dalla versione ante-modifica (A) per la presenza di due denti (3) che si devono incastrare nelle corrispondenti due nuove fessure ricavate sull'albero (4).

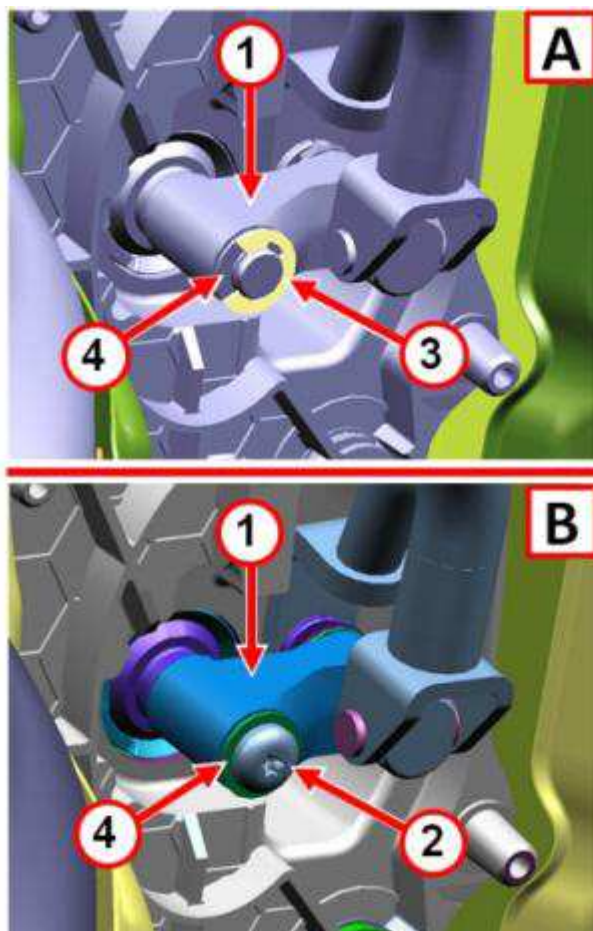
Fig. 3

Leva tiranti di comando selezione/innesto marce e di reazione

La nuova leva di articolazione dei due tiranti (1 – Fig. 3) deve essere fissata al supporto leva cambio tramite la vite (2) e non più tramite la molletta elastica (3).

La rondella in nylon (4 – Fig. 3), non viene modificata, nella configurazione post-modifica (B) deve essere presente sotto la testa della vite (2); nella configurazione ante-modifica (A) era presente sotto la molletta elastica (3).
