CAMPAGNA DI SERVIZIO - 6116

Aggiornamenti Sw - Interventi assistenziali vari

Modello: Alfa Romeo Giulia mot. 2.2 Multijet Diesel

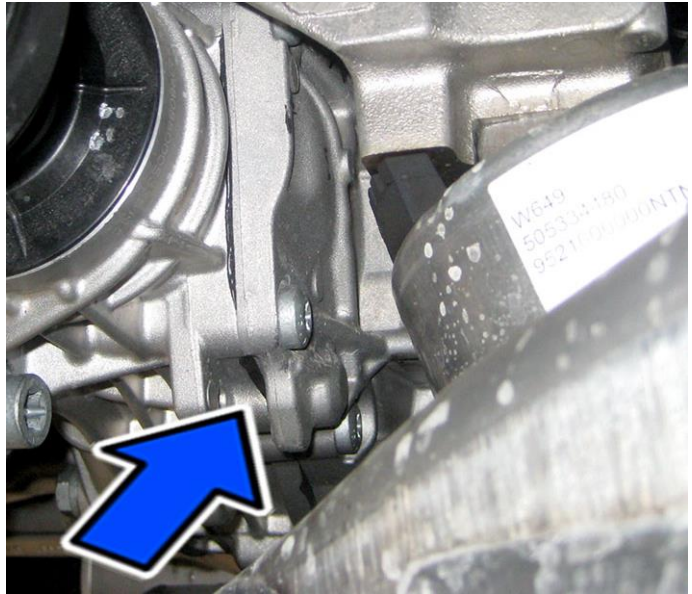
- Verificare la eventuale presenza di trafilamento di olio dal coperchio differenziale anteriore.

- Nel caso non si rilevassero trafilamenti procedere alla verifica ed eventuale ripresa del serraggio delle viti di fissaggio coperchio differenziale, eseguendo le operazioni descritte di seguito.
