Service News

Alfa 147

T.T con Climatizzatore Manuale

MANCATO FUNZIONAMENTO COMANDI CLIMATIZZATORE
Bruciatura lampadina/e con irregolarità di funzionamento del
climatizzatore - Soluzione Assistenziale

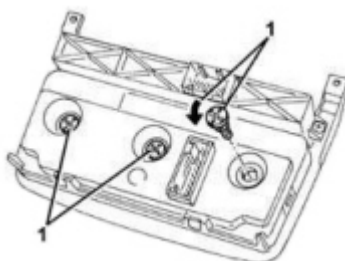
Fig. 1

Il software di gestione della centralina comandi climatizzatore disattiva il funzionamento degli attuatori nel momento in cui rileva il mancato funzionamento della/e lampadina/e di illuminazione ideogrammi dei comandi climatizzatore.

1. Accertarsi che la chiave di accensione sia in posizione "STOP" (key-off), quindi scollegare il morsetto negativo della batteria.
2. Staccare l'apparecchio autoradio (Op. 5570T80).
3. Staccare il gruppo cassettoni su plancia (Op. 7040A80).
4. Staccare la centralina comandi climatizzatore completa di manopole e pulsanti (Op. 5040D17).
5. Procedere alla verifica delle lampadine di illuminazione (1 - Fig.1) degli ideogrammi del climatizzatore (Op.

5040D28) : in presenza di una o più lampadine non funzionanti sostituire tutte le 3 lampadine.
