Col freddo cigolano

Dopo l'avviamento, il turbodiesel «1.9 JTD», montato su diversi modelli del Gruppo Fiat, può emettere per qualche istante una caratteristica rumorosità. La Casa è intervenuta con diverse modifiche.

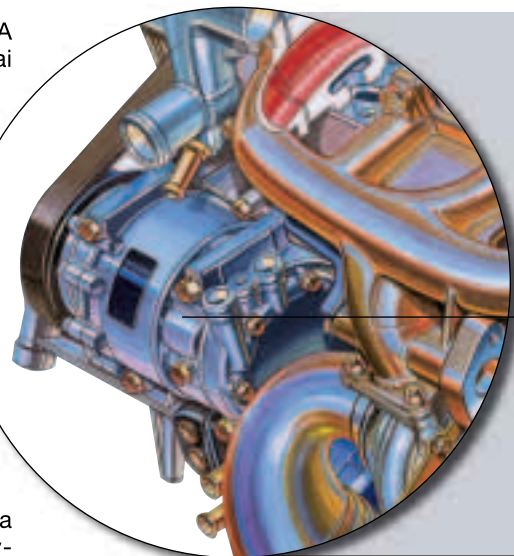
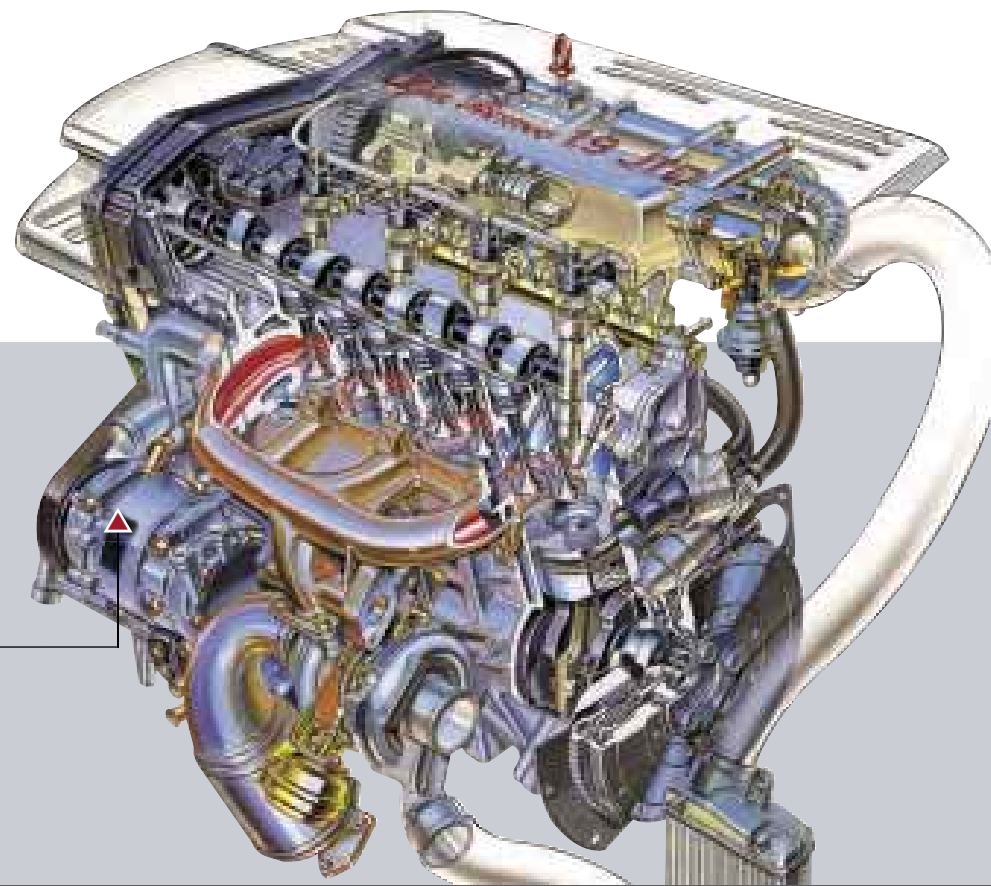
STESSO MOTORE UGUALE PROBLEMA

Nelle foto, alcuni modelli su cui la cinghia dei servizi del motore «1.9 JTD» (a sinistra) può essere rumorosa.
