Riconoscere ed eliminare i danni ai pistoni

SERVICE
TIPS & INFOS

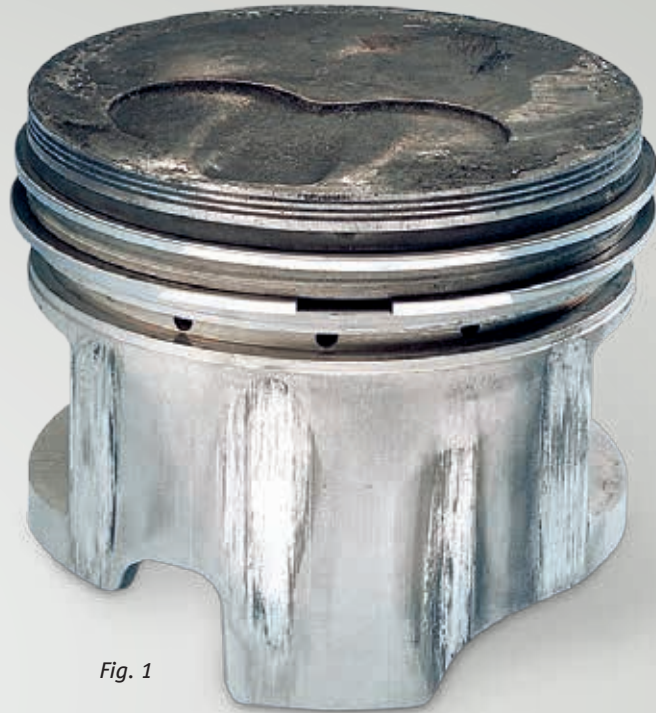
Fig. 1

- Intorno al mantello del pistone sono presenti diversi punti di grippaggio dello stesso tipo.
- I segni di grippaggio si presentano sul lato mandata e sul lato di contropressione del mantello del pistone, per cui i punti di grippaggio si contrappongono.
- La superficie passa da ammaccature molto lucide a zone usurate di colore scuro e relativamente lisce.
- Lo spazio anulare non è danneggiato.

- Alesaggio troppo piccolo.
- Serraggio eccessivo o non uniforme delle testate (deformazione del cilindro).
- Superfici piane disuguali sul cilindro o sulla testata.
- Filettature non pulite o danneggiate nei fori filettati o sulle viti a testa cilindrica.
- Superfici di contatto grippate o lubrificate in modo non uniforme delle teste delle viti.
- Utilizzo di guarnizioni testate errate o non adatte.
- Deformazioni del cilindro causate da un riscaldamento non uniforme, dovuto a incrostazioni, sporco o altri problemi dell'impianto di raffreddamento.

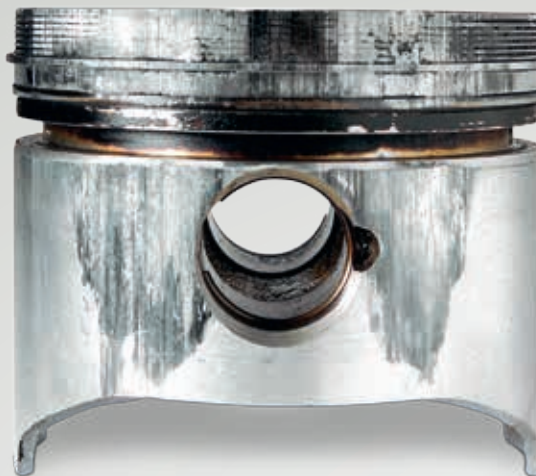
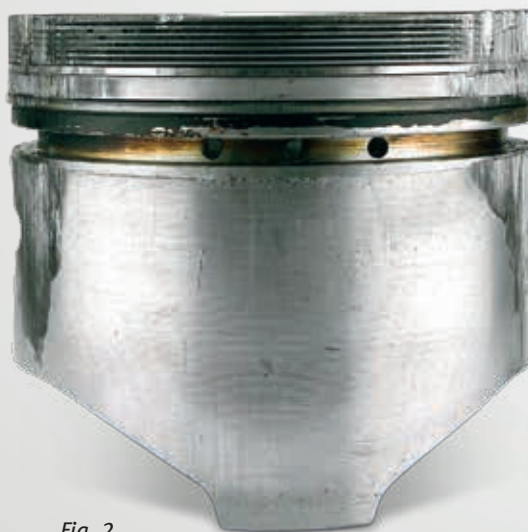
- I punti di grippaggio si presentano spostati di ca. 45° rispetto all'asse del perno del pistone e si trovano sia sul lato mandata, sia su quello di contropressione.
- La superficie dei punti di grippaggio passa da ammaccature molto lucide a zone usurate di colore scuro e relativamente lisce. (Fig. 1)
- Perno del pistone con colore di rinvenimento blu. (Fig. 3) Motivo: il supporto del perno del pistone è caldo a causa della mancanza di gioco o olio.

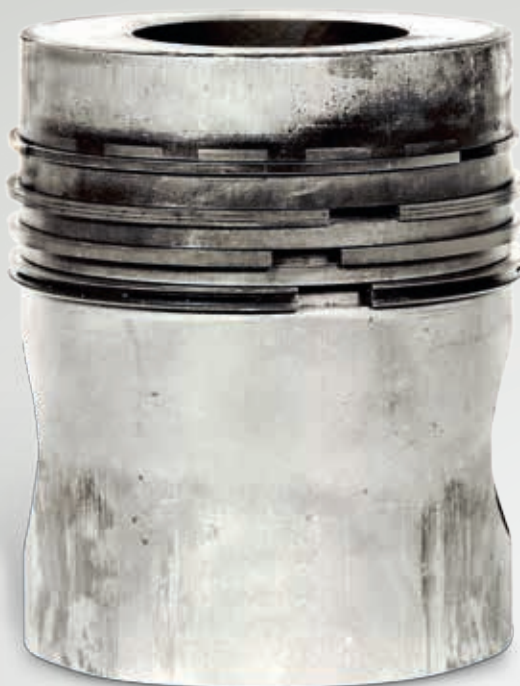
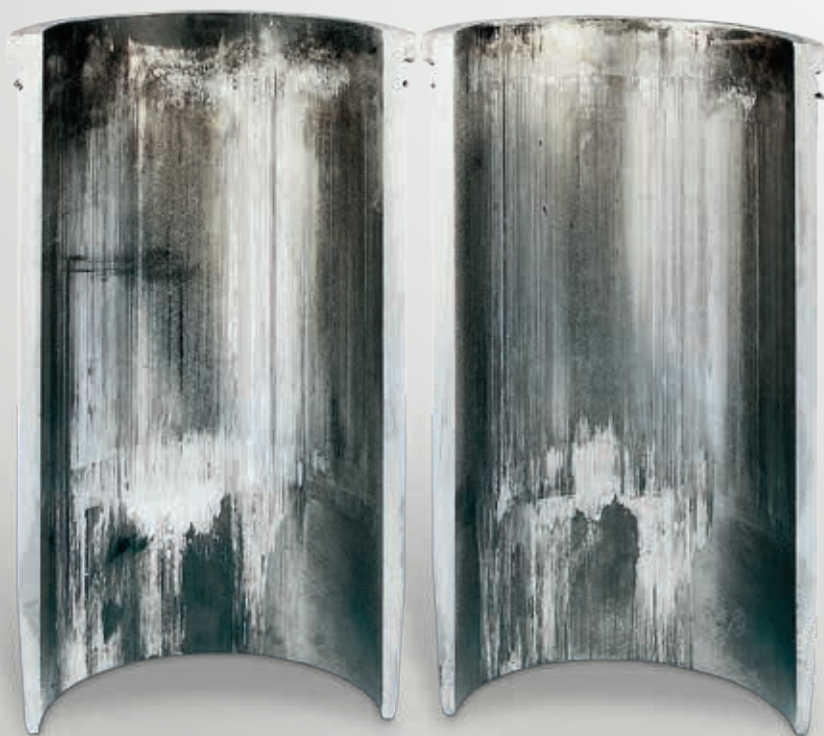
- Segni di grippaggio con punti di pressione e contropressione sull'estremità inferiore del mantello.
- Le tracce vanno da ammaccature molto lucide a zone usurate lisce e di colore scuro (fig.1).
- Tutte le altre parti del pistone non hanno caratteristiche particolari.
- Punti di grippaggio nella canna cilindro in corrispondenza degli o-ring inferiori (fig. 2).

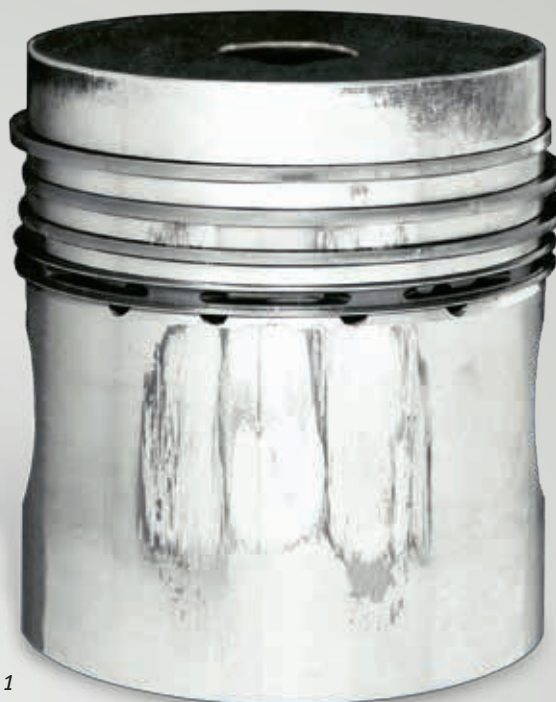
Fig. 1

- Sul lato di mandata, sul mantello del pistone, sono presenti punti di grippaggio che talvolta si estendono fino allo spazio della fascia elastica.
- Sul lato opposto del mantello si presentano leggeri punti di controgrippaggio.
- La superficie dei punti di grippaggio è chiara ed è pressoché grezza.

Tra il pistone e l'alesaggio del cilindro c'era una forte mancanza di lubrificazione. La superficie pressoché grezza dei punti di grippaggio mostra che, al momento dei segni di grippaggio, il velo di olio era sì ancora presente, ma era notevolmente ridotto. A causa del danno limitato, in

questo caso si può trattare di una mancanza di olio temporanea o di un danno allo stadio iniziale. Se si continua a far funzionare il motore i danni sarebbero sicuramente ancora più gravi.

- Quantità troppo bassa di olio motore.
- Pressione dell'olio troppo bassa nel motore (pompa dell'olio, valvola di sovrappressione, ecc.): Nei punti di appoggio dell'albero motore fuoriesce troppo poco olio. Per questo motivo la superficie di scorrimento cilindro, lubrificata soprattutto tramite iniezione e centrifugazione dell'olio dall'albero motore, non è lubrificata a sufficienza con olio lubrificante.
- Avaria dello spruzzatore d'olio per il raffreddamento pistone.

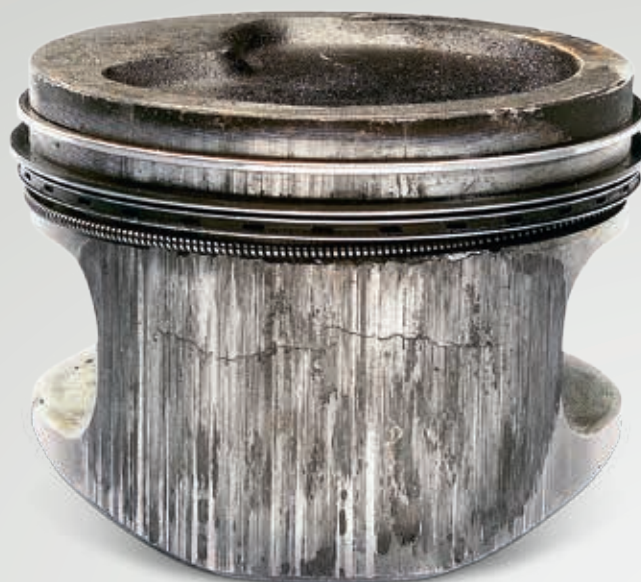
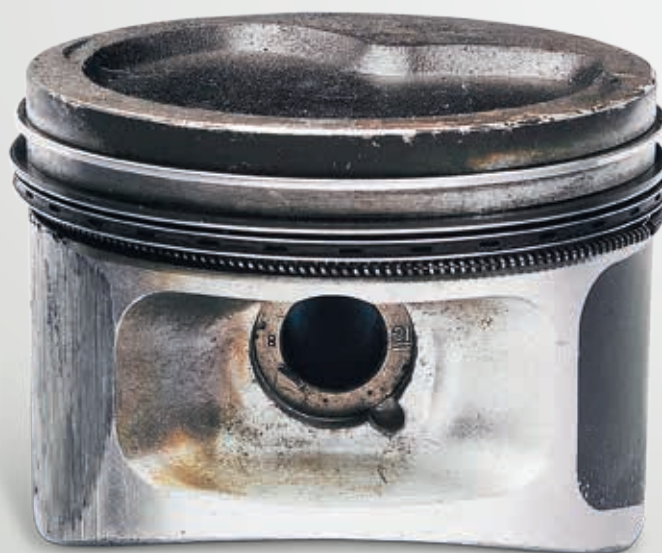
- Sul lato mandata del pistone sono presenti forti segni di grippaggio di colore scuro con una superficie fortemente usurata.
- Il lato opposto del mantello del pistone non presenta alcun danno.
- Nello stadio iniziale questo fenomeno normalmente non si presenta nello spazio della fascia elastica.

In questo caso si tratta di tipici segni di grippaggio dovuti al ciclo a secco. Il danno si presenta solitamente sul lato mandata, di rado sul lato di contropressione. Questo danno si presenta se la pellicola lubrificante si interrompe solo su una metà del

- Interruzione parziale del raffreddamento dovuto alla mancanza di refrigerante, alle bolle d'aria, ai depositi di sporco o ad altri problemi del circuito di raffreddamento.
- Nei cilindri con alette, a causa dei depositi di sporco all'esterno del cilindro si può verificare un surriscaldamento locale del cilindro e, quindi, un'interruzione della pellicola lubrificante.
- Nei motori raffreddati ad aria: deflettori dell'aria difettosi, mancanti o montati in modo errato.
- Avaria dello spruzzatore d'olio per il raffreddamento pistone.
- Pressione dell'olio troppo bassa: lubrificazione insufficiente del lato mandata del cilindro in caso di bielle con spruzzatori d'olio.
- La diluizione olio o qualità di olio non adatte allo scopo possono portare dapprima a una lubrificazione insufficiente sul lato mandata del cilindro fortemente sollecitato.

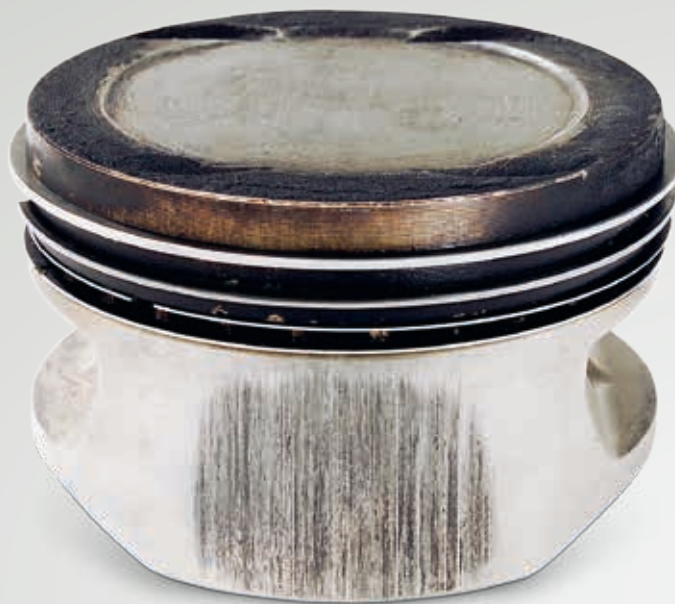
Fig. 1

- Il mantello del pistone presenta punti di frizione sottili e nettamente delimitati in orizzontale al posto di una normale portanza.

- Motore lubrificato eccessivamente e disturbi di combustione a causa di difetti nella preparazione della miscela o nell'impianto di accensione.
- Compressione insufficiente e, quindi, combustione non completa.
- Dispositivo di avviamento a freddo difettoso o azionato troppo a lungo (motori a carburazione).
- Diluizione olio causata da frequente esercizio su brevi tratti o da una lubrificazione eccessiva.

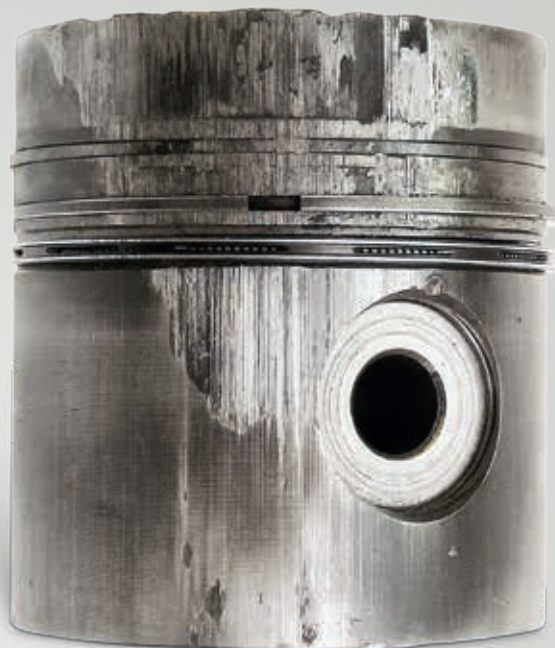
Fig. 1

- La testa del pistone si è coperta localmente di segni di grippaggio con centro sul bordo della superficie.
- La superficie dei punti di grippaggio è ruvida e usurata, talvolta si strappano pezzi di materiale di dimensioni maggiori.

A causa di un difetto sull'iniettore, il carburante non polverizzato è stato spruzzato fino alla parete del cilindro, riducendo in questo punto il velo di olio fino al ciclo a secco totale. Il bordo della superficie

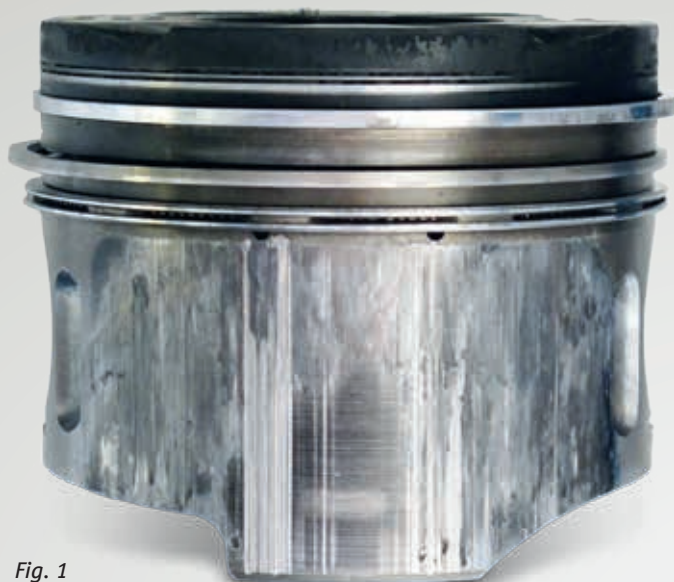
Fig. 1

- Segni di grippaggio su entrambi i lati dovuti al mantello del pistone.
- La superficie dei punti di grippaggio è di colore scuro, ruvida e fortemente usurata.
- La zona della fascia elastica è appena danneggiata o non lo è affatto.

fortemente usurato. A causa dell'assenza di segni di grippaggio sulla testa del pistone e poiché il centro del danno si trova nel settore del mantello, si può escludere un sovraccarico del motore dovuto a disturbi di combustione.

- Surriscaldamento del motore causato da problemi nell'impianto di raffreddamento:
 - mancanza di refrigerante
 - sporco
 - pompa acqua difettosa
 - termostato guasto
 - cinghia trapezoidale usurata o che slitta
 - impianti di raffreddamento non sfatati a sufficienza.
- Nei motori raffreddati ad aria: surriscaldamento dovuto ai depositi di sporco sui lati esterni del cilindro, ad alette di raffreddamento rotte o alla ventilazione aria di raffreddamento guasta o compromessa.

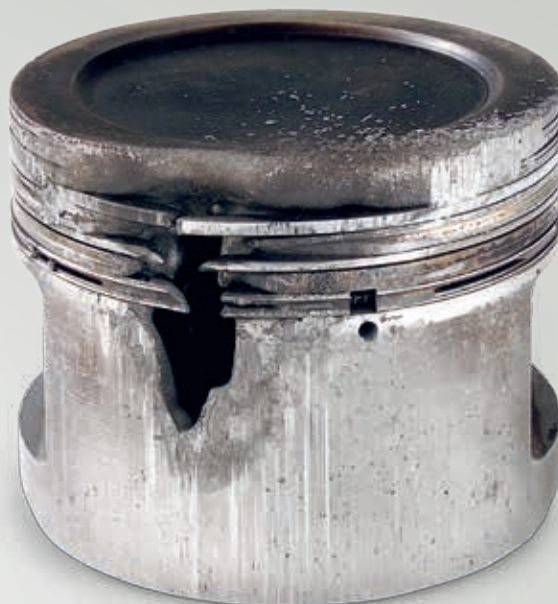
Fig. 1

- Sulla testa il materiale del pistone si è fuso dietro alle fasce elastiche.
- Il mantello del pistone non presenta segni di grippaggio, il materiale fuso si è usurato nel punto danneggiato del mantello.

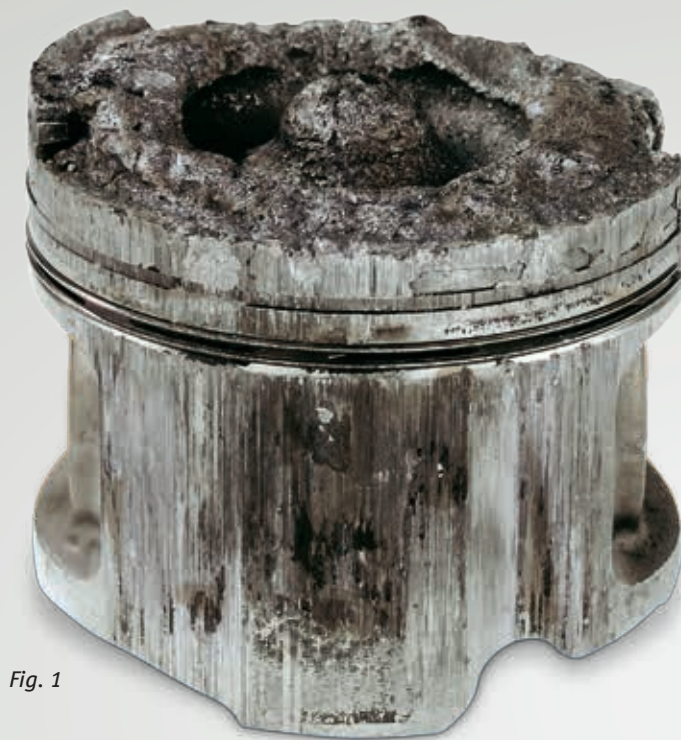
Fig. 1

- Testa del pistone danneggiata irreparabilmente
- Il bordo della superficie è fuso fino alla trave anulare.
- Il materiale fuso del pistone è stato eroso sul mantello del pistone e qui ha causato danni e punti di grippaggio.
- Trave anulare parzialmente erosa.
- Danni (tracce di urti) in tutte le camere di combustione causati dal materiale del pistone e dal distacco di altre parti della trave anulare.

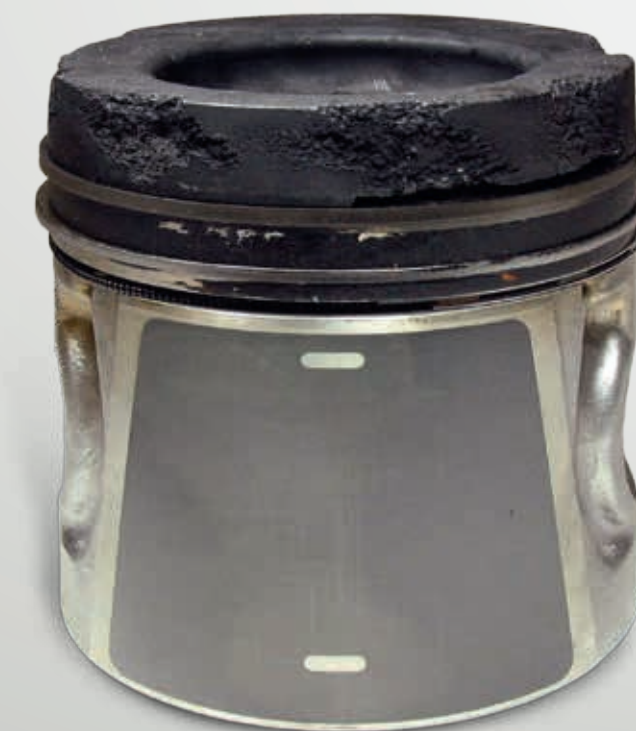
Fig. 2

- Nella direzione di iniezione di uno o più getti dell'iniettore si sono presentate fusioni simili all'erosione sul cielo del pistone o sul margine del bordo della superficie.
- Il mantello del pistone e la zona delle fasce elastiche non presentano segni di grippaggio.

- Iniettori non a tenuta o aghi degli iniettori duri o bloccati.
- Molle iniettori rotte o rigide.
- Valvole di scarico della pressione difettose nella pompa di iniezione.
- La quantità di iniezione e il momento dell'iniezione non sono regolati secondo le indicazioni del produttore del motore.
- Nei motori con precamera: difetto della precamera, ma solo in combinazione con una delle cause riportate sopra.
- Ritardo di accensione causato da una compressione insufficiente legata a una misura dell'interstizio troppo grande, a fasi di distribuzione errate o a valvole non a tenuta.
- Ritardo di accensione troppo grande causato da gasolio non infiammabile (numero di cetano troppo basso).
- Cattivo riempimento a causa del turbocompressore difettoso.

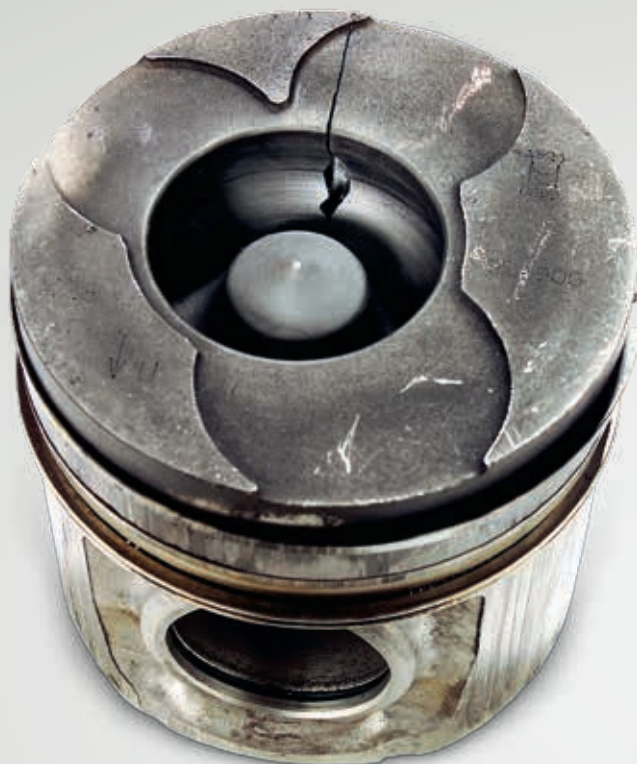
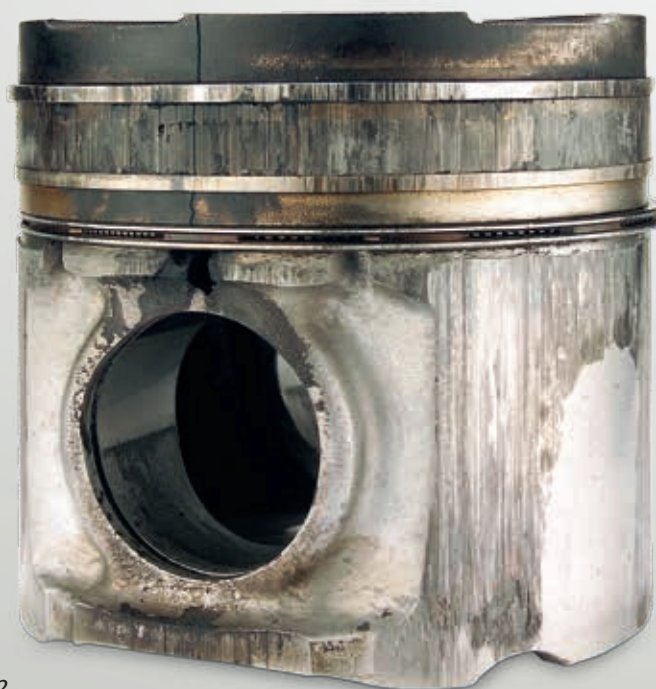
- Cricche di tensione sul margine della camera.
- Fenditura principale fino all'alesaggio del perno del pistone.
- I gas di combustione caldi che attraversano la fenditura principale hanno bruciato nel materiale del pistone un canale che va dalla camera fino a sotto l'anello raschiaolio.

- Errore nella preparazione della miscela dovuto a iniettori difettosi, guasti nella pompa di iniezione o danni nella precamera.
- Temperature elevate causate da guasti nell'impianto di raffreddamento.

- Difetto del freno motore o utilizzo eccessivo dello stesso. Conseguenza: surriscaldamento.
- Raffreddamento pistone insufficiente con pistoni con canale di raffreddamento, per es. a causa di iniettori di olio refrigerante ostruiti o piegati.

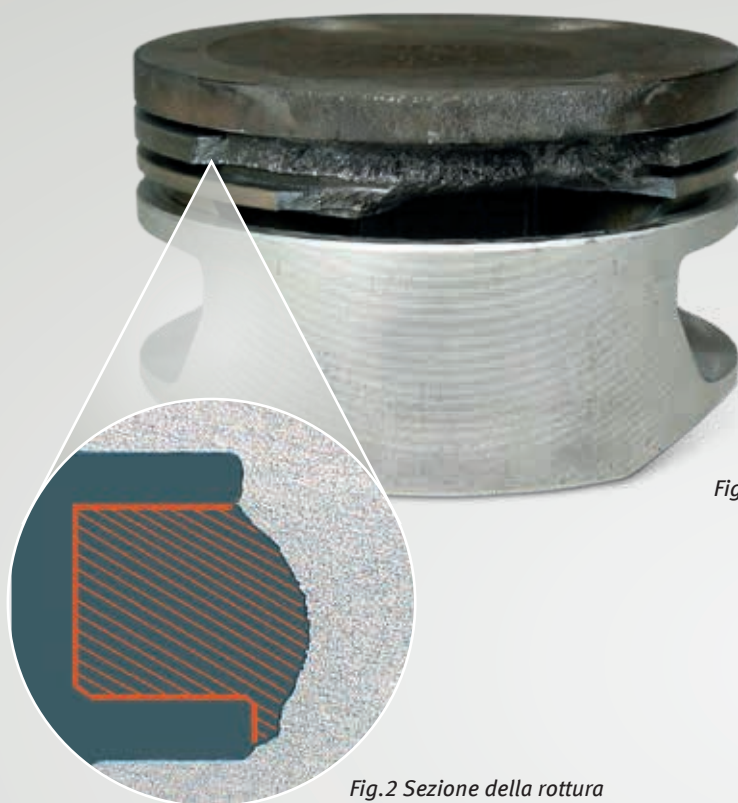
Fig. 1

- Su un lato del pistone è presente una rottura del colletto tra il primo e il secondo anello di tenuta (fig. 1).
- La rottura inizia al margine superiore del fondo della scanalatura e percorre diagonalmente il materiale del pistone. Quindi fuoriesce sul margine inferiore del fondo della scanalatura (fig. 2).
- La rottura si allarga verso il basso.
- Non sono presenti segni di grippaggio dovuti al pistone, né segni di surriscaldamento.

Tali rotture sono sempre una conseguenza del sovraccarico del materiale e non di difetti del materiale. Possono essere suddivise secondo 3 cause:

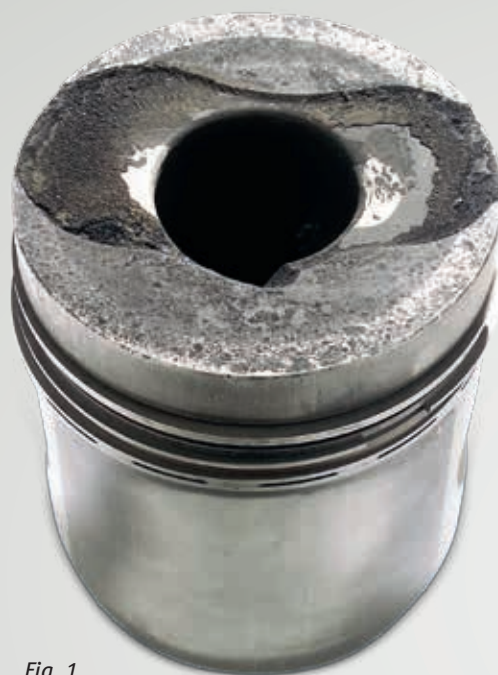
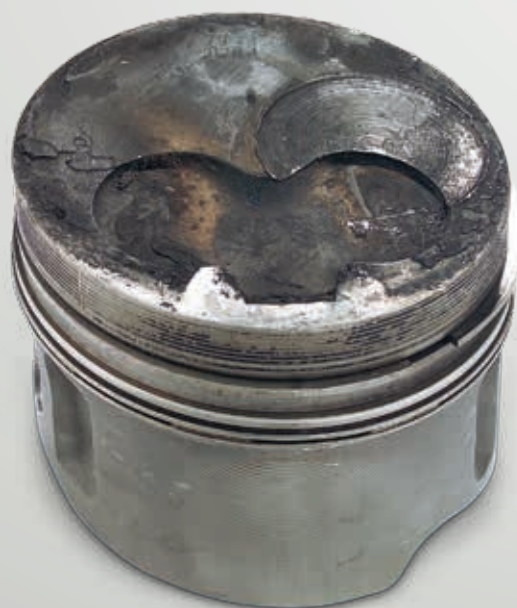
- Sulla testa del pistone (fig. 1) si vedono forti tracce di urti. Il residuo carbonioso è stato eliminato quasi del tutto.
- I depositi carboniosi sono schiacciati nel cielo del pistone e hanno lasciato alveoli.
- Le fasce elastiche presentano un'usura molto forte, in particolare sull'anello raschiaolio.
- Si vede un'impronta della camera a turbolenza sul bordo anteriore del cielo del pistone (fig. 2).
- Forte impronta della valvola sul lato destro del cielo del pistone.
- Sul mantello del pistone si notano i primi segni di grippaggio dovuti al ciclo a secco (fig. 4).

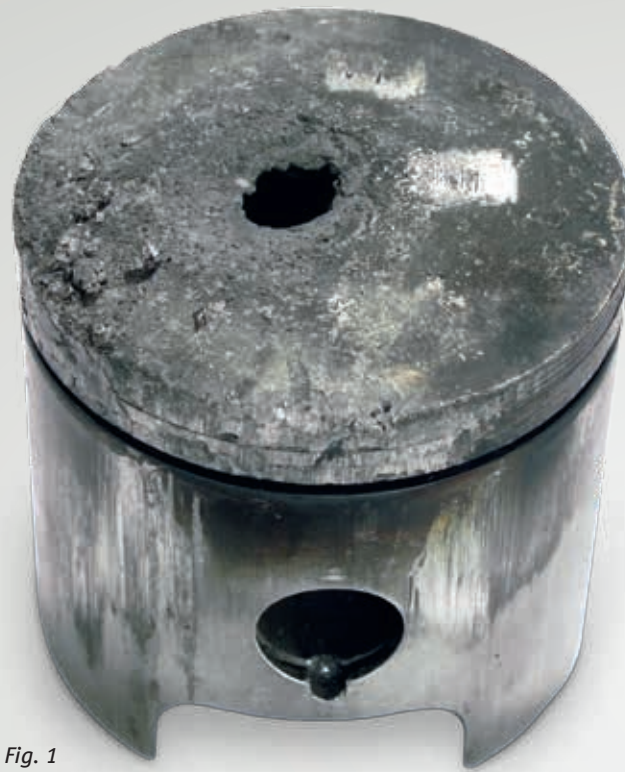
Fig. 1

- Il cielo del pistone presenta un foro continuo ed è ricoperto da materiale fuso.
- Il mantello presenta punti di grippaggio.
Motivo: temperature elevate e materiale del pistone eroso.

- Candele di accensione con grado termico troppo basso.
- Miscela troppo povera e, quindi, temperature di combustione elevate.
- Valvole danneggiate o non a tenuta o gioco delle valvole troppo basso. Per questo le valvole non si chiudono correttamente. A causa dei gas di combustione che fluiscono, le valvole si riscaldano molto e si accendono. Per prima cosa sono interessate le valvole di scarico, poiché le valvole di aspirazione vengono raffreddate dai gas inerti.

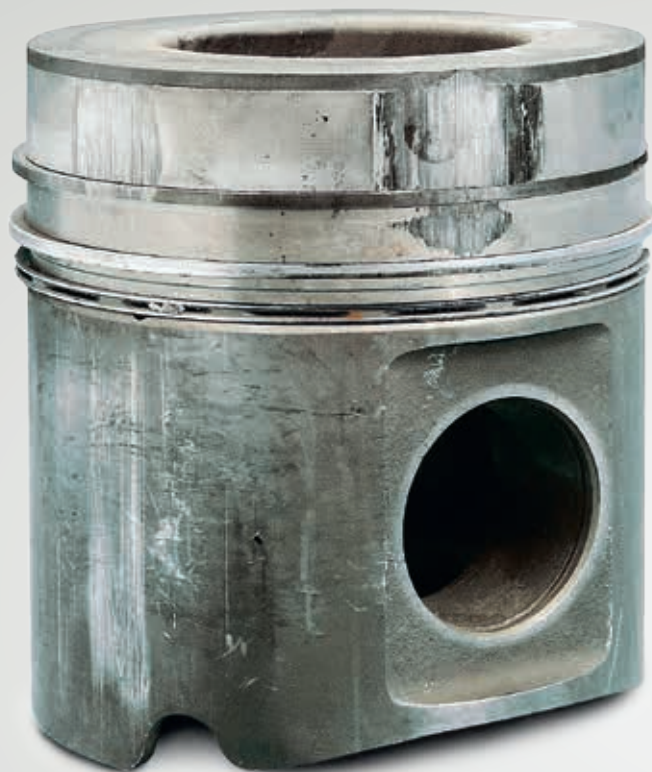
Fig. 1

- Sulla testa del pistone si vedono chiare scanalature dovute al grippaggio limitate dal punto di vista spaziale.
- Le scanalature iniziano sul cielo del pistone e finiscono sul 2° anello di tenuta.
- Centro delle scanalature sul bordo della superficie.

Il danno è da ricondurre a disturbi di combustione. Il difetto non riguarda però il sistema di iniezione, ma è legato all'utilizzo di un pistone errato. I motori vengono costruiti in base alle norme sui gas di scarico in vigore. Spesso si fa fatica a distinguere visivamente i tipi di pistone conformi alle varie norme sui gas di scarico. In questo tipo di danno vengono impiegati pistoni con diversi diametri della camera nella stessa serie, ma con riferimento a norme sui gas di scarico differenti. Il pistone della norma sui gas di scarico Euro 1 (diametro della camera: 77 mm) durante una riparazione del motore è stato sostituito da un pistone della norma sui gas di scarico Euro 2 (diametro della camera: 75 mm).

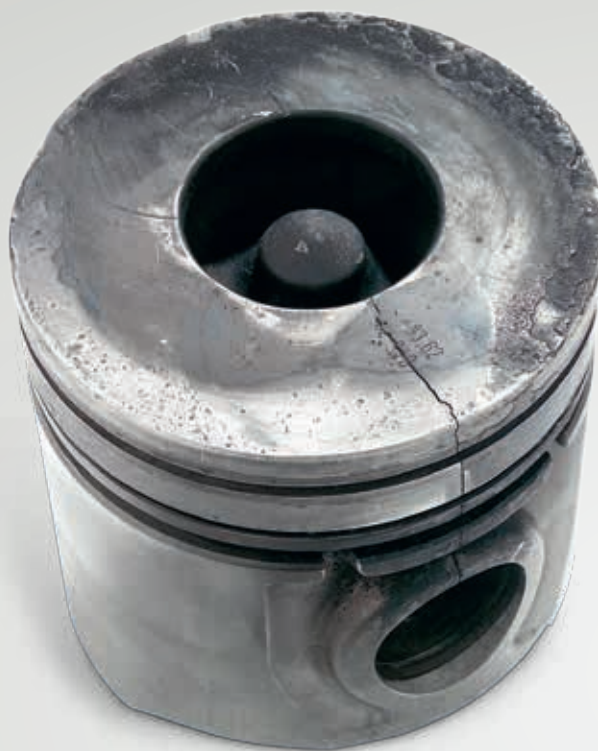
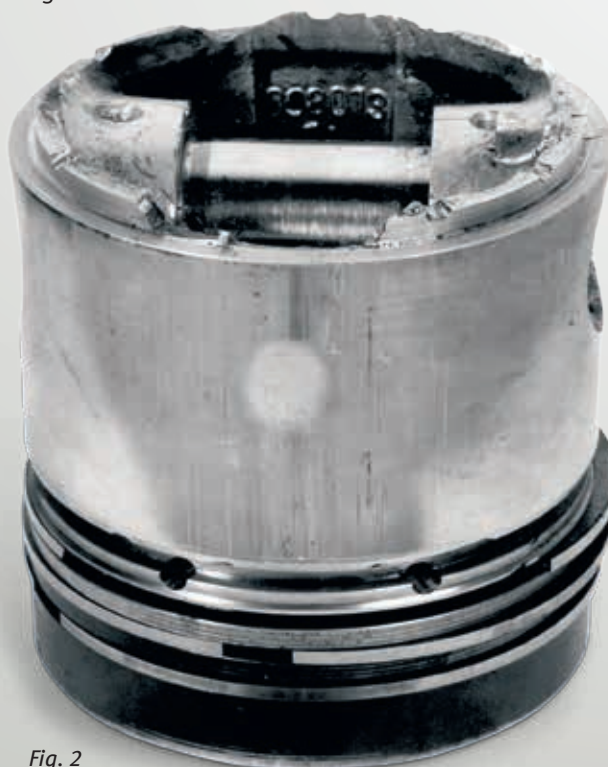
- Si vedono tracce di urti sul cielo del pistone (fig. 1), sulla superficie piana della testata e su entrambe le valvole (senza fig.).
- In seguito alle vibrazioni e all'effetto della forza si è sviluppata una rottura nella direzione del perno del pistone.
- Il mantello si è rotto nella scanalatura inferiore dell'anello di lubrificazione, le superfici delle fratture presentano le caratteristiche delle fratture di fatica (fig. 2).

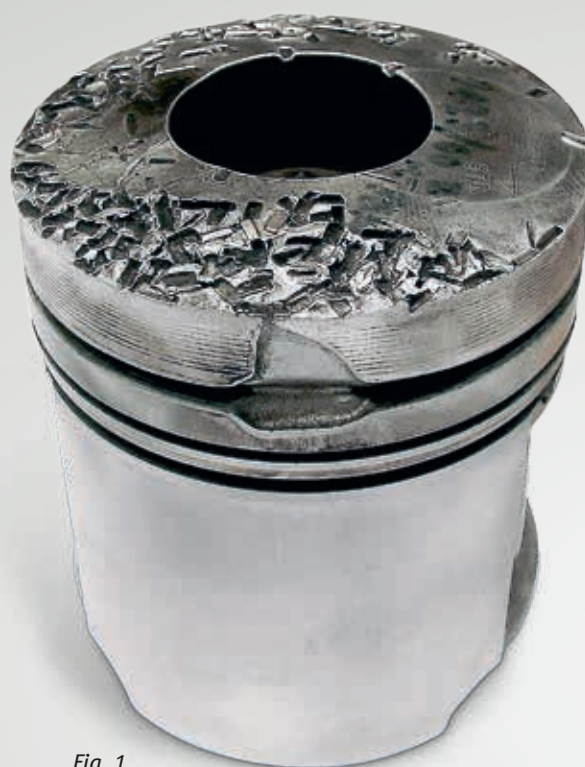
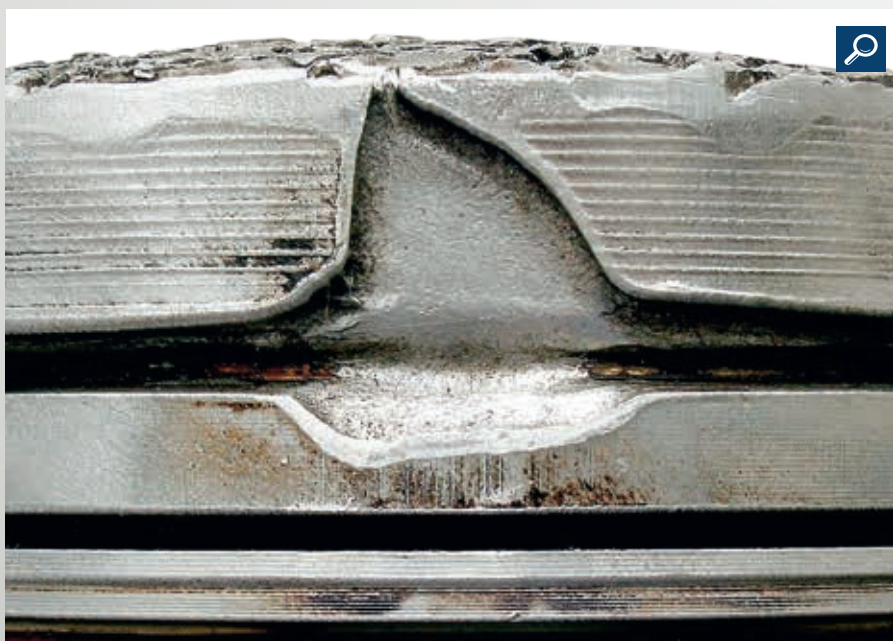
- Nello spazio anulare in corrispondenza della prima scanalatura anulare è presente una forte erosione del materiale che raggiunge il cielo del pistone.
- La scanalatura anulare presenta una forte usura assiale.
- Il cielo del pistone è fortemente danneggiato.
- Il mantello del pistone presenta delle striature opache.

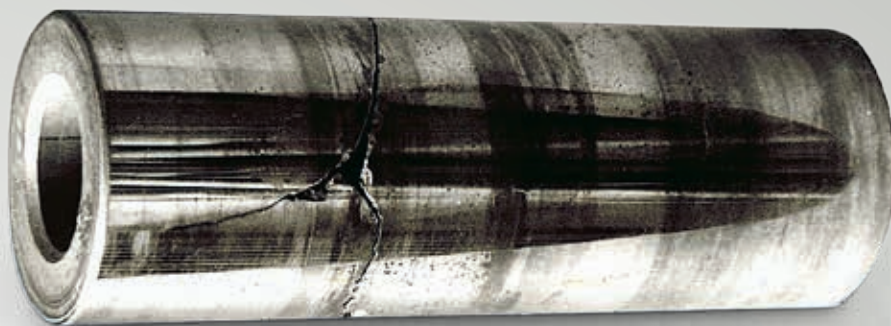
Fig. 1

- Cricca trasversale del perno del pistone (fig. 1) nella zona di transizione tra il fusto della biella e l'alesaggio del perno del pistone.
- Il frammento più piccolo è suddiviso longitudinalmente.
- Le superfici delle fratture presentano le caratteristiche delle fratture di fatica.

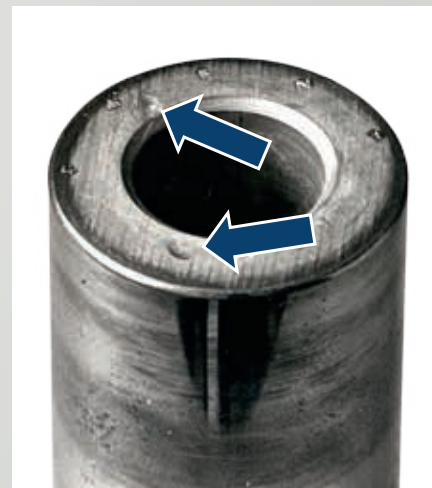
Fig. 2

La fig.2 mostra che un primo inizio di cricatura può formarsi non solo a causa di un sovraccarico, ma anche a causa del montaggio inappropriato del perno del pistone. Il lato frontale del perno del pistone rotto fa chiaramente notare come l'inizio di cricatura sia partito da un danneggiamento dovuto a un colpo (colpo di martello). Una cricatura può evolvere fino alla totale rottura del perno del pistone anche in caso di sollecitazione normale.

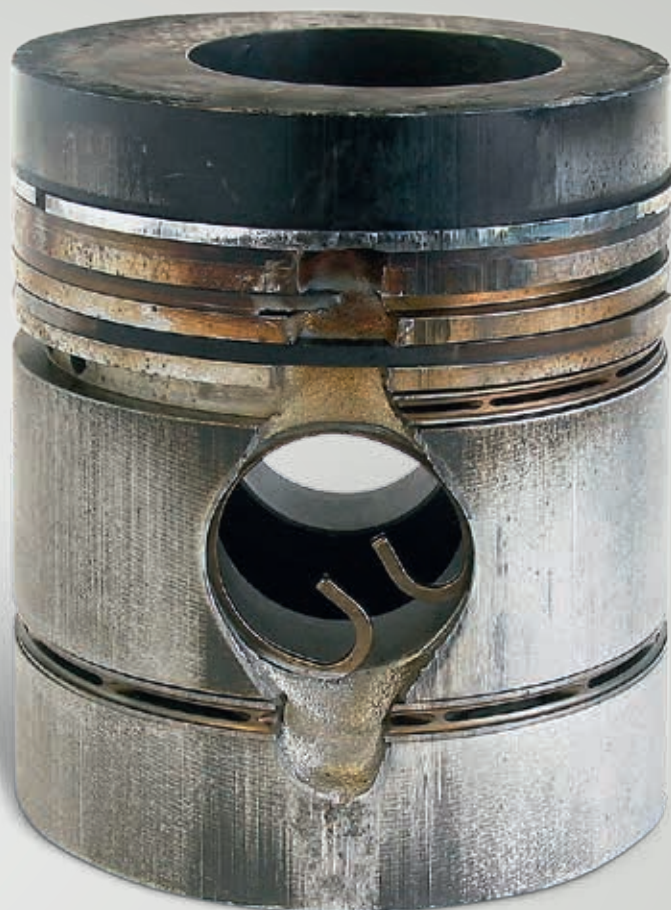
Fig. 1

- Su entrambi i lati del pistone l'estremità degli alesaggi del perno presenta notevoli danni. I danni si estendono, in parte, fino allo spazio anulare (fig. 1).
- Un anello di sicurezza nella scanalatura del perno è saltato e si è rotto.
- Il secondo anello di sicurezza si è danneggiato.
- A causa dell'assenza del fermo perno, il perno del pistone si è spostato verso l'esterno fino alla superficie di scorrimento cilindro.
- Il lato frontale del perno del pistone si è usurato assumendo una forma bombata a causa del contatto prolungato con la superficie di scorrimento cilindro (fig. 2).
- Il pistone è molto asimmetrico.

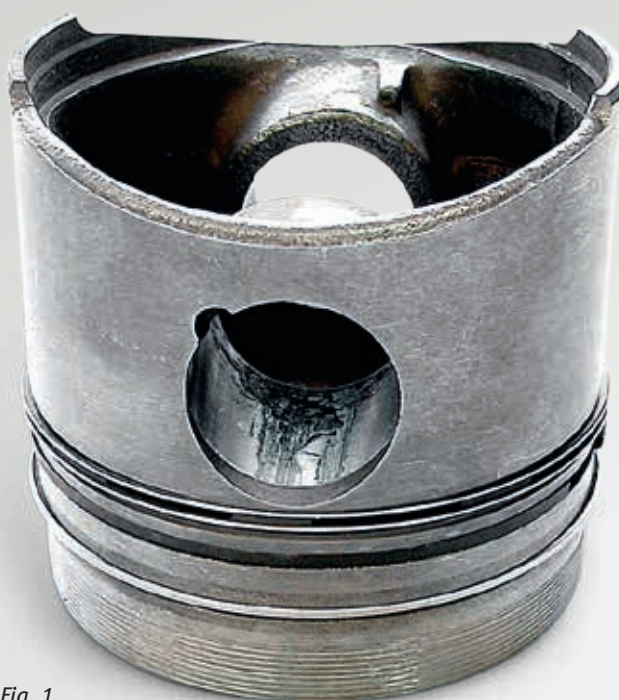
Fig. 1

- Il pistone è stato utilizzato per un periodo di tempo breve.
- Non sono presenti tracce di usura nel mantello del pistone.
- Segni di grippaggio negli alesaggi dei perni del pistone sul lato superiore sollecitato dalla pressione (fig. 1).
- La superficie dei segni di grippaggio è grezza. Non ci sono tracce di olio bruciato.

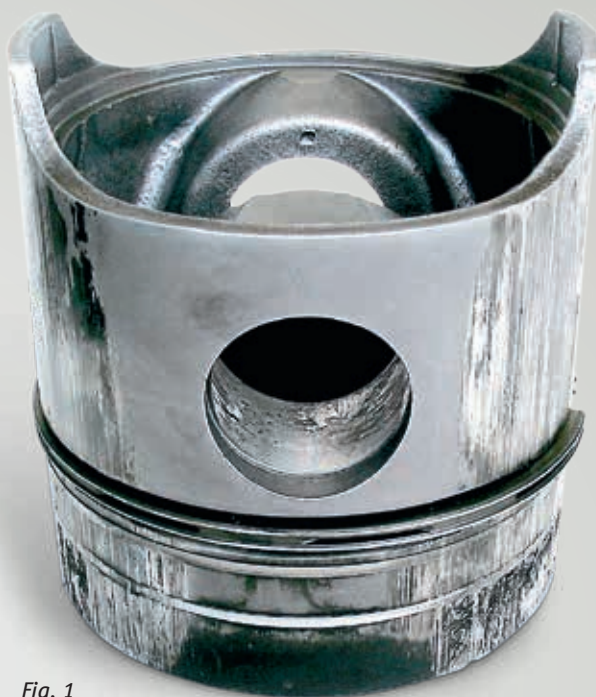
Fig. 1

- Il pistone si è coperto di segni di grippaggio lungo tutta la circonferenza, con centro sulla testa del pistone.
- Gli anelli di tenuta sono saldi nelle scanalature anulari.
- In entrambi gli alesaggi dei perni del pistone sono presenti segni di grippaggio.

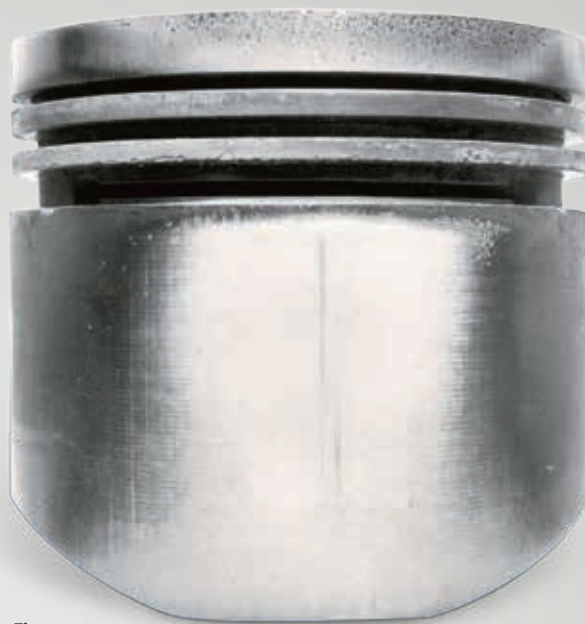
Fig. 1

- Il bordo della superficie presenta punti di urto nella direzione di inclinazione (fig. 1).
- Sul mantello del pistone si nota un fenomeno più marcato verso l'alto e il basso rispetto al centro del mantello.

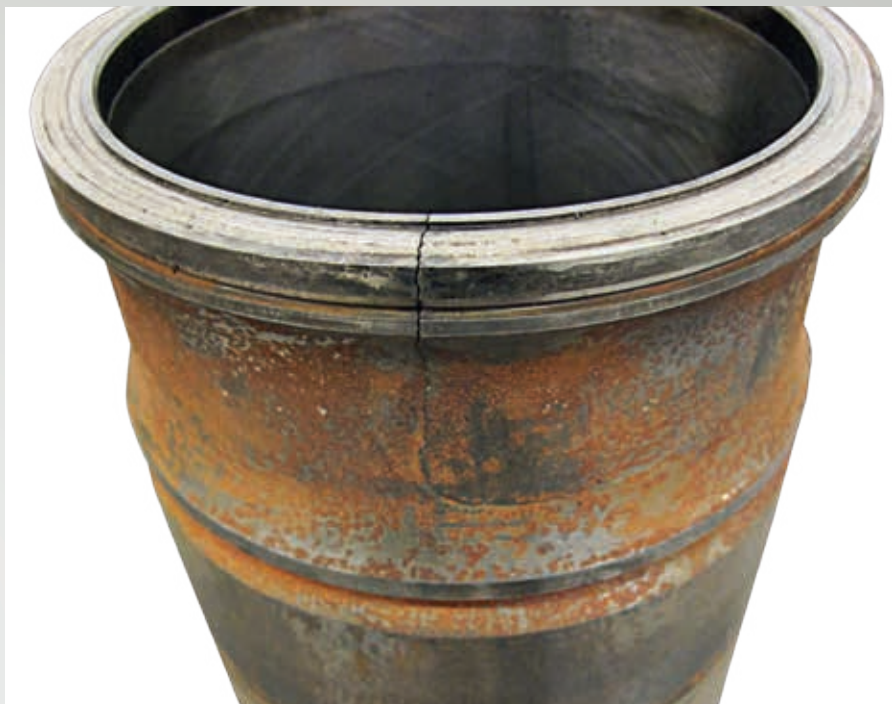
Fig. 1

- Cricca verticale, che parte dal collare della canna.
- Talvolta, le canne cilindro asciutte sono anch'esse interessate a causa dello spessore relativamente sottile della parete del cilindro.

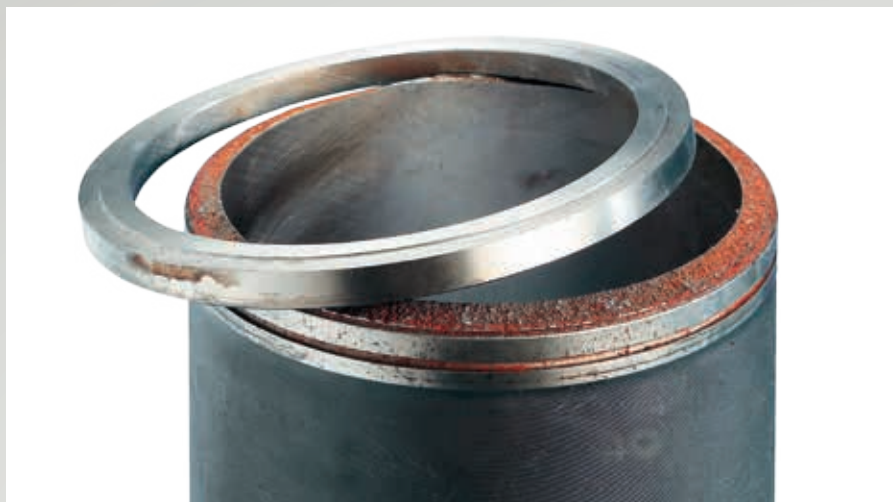
Fig. 1

- Collare della canna rotto.
- Lo strappo del collare della canna inizia alla base del bordo inferiore del collare della canna e prosegue diagonalmente verso l'alto con un angolo di ca. 30°.

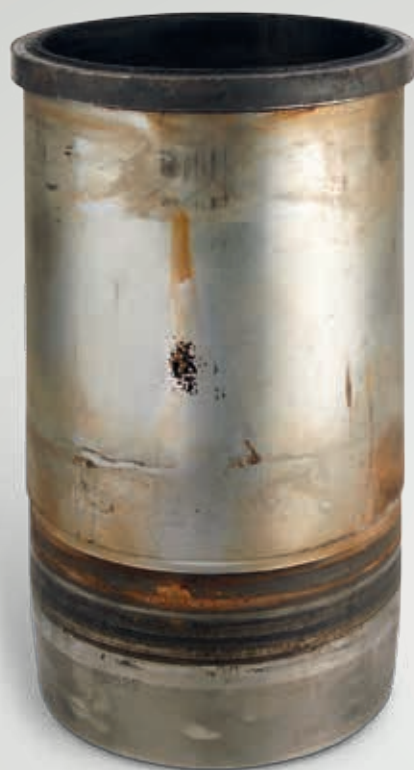
Fig. 1

- La canna cilindro bagnata presenta una forte cavitazione in corrispondenza della camicia d'acqua. (Fig. 1 e 2)
- Penetrazione di refrigerante nella camera di combustione.

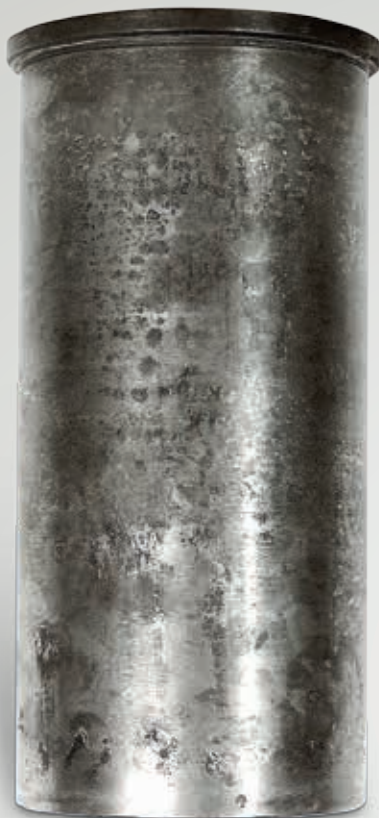
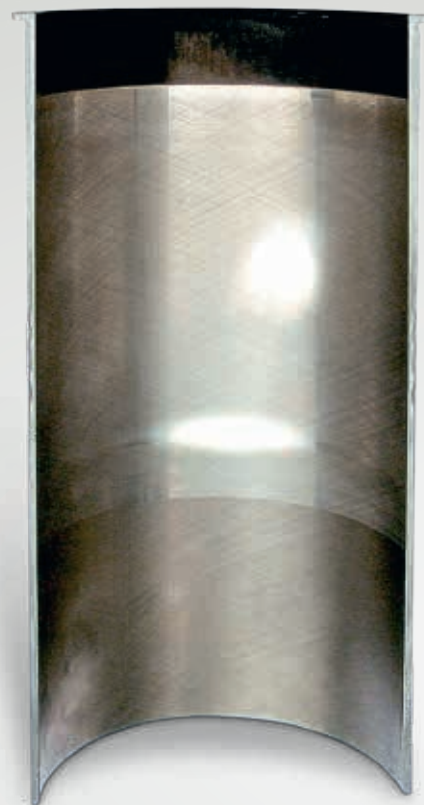
- Corrosione sul diametro esterno della canna cilindro (fig. 1).
- La superficie del cilindro presenta un'usura irregolare con singoli punti lucidi e brillanti (fig. 2).
- I pistoni non presentano tracce di danni.
- Il motore ha perso olio nei punti di tenuta, ma in particolare sugli anelli di tenuta radiali.

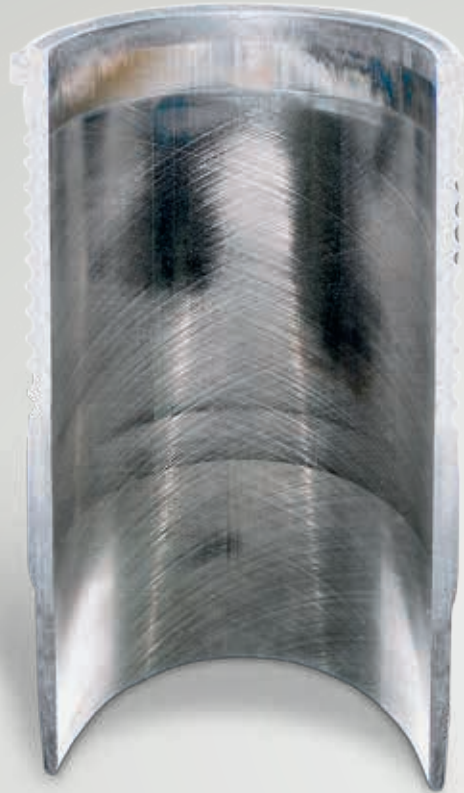
Fig. 1

- La superficie di scorrimento del cilindro presenta punti molto lucidi e brillanti in cui non si riconosce più la struttura di levigatura (fig. 1 e 2).
- Il pistone non presenta tracce di usura.
- Sul bordo della superficie sono presenti depositi carboniosi.
- Consumo di olio maggiore.

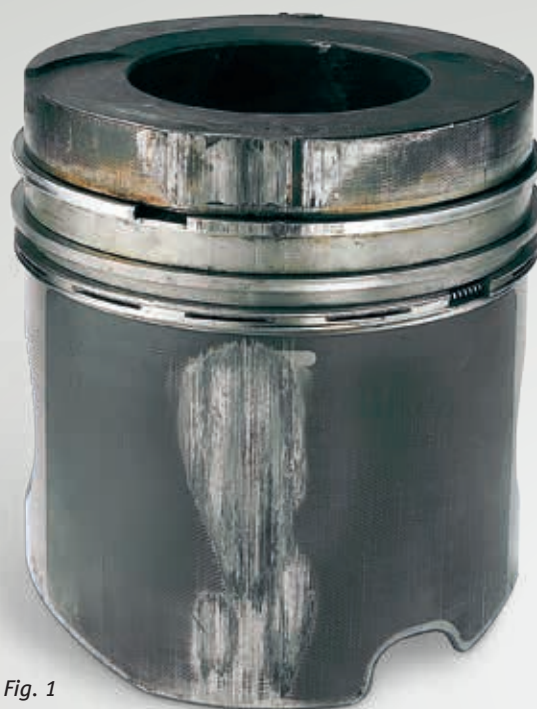
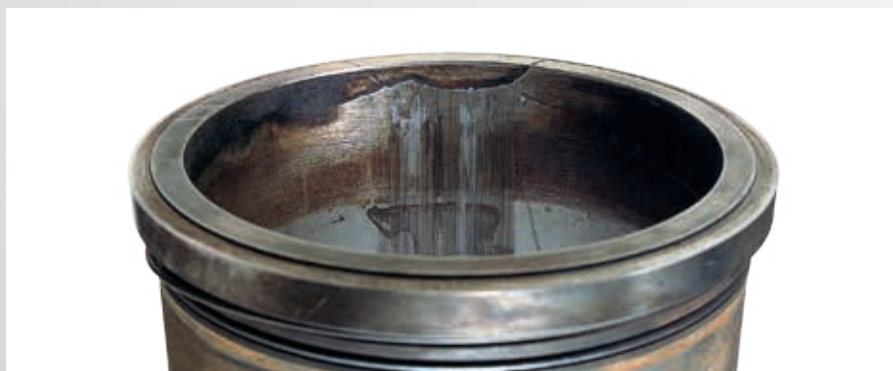
- Nel settore superiore la canna cilindro presenta un forte danneggiamento da cricche e punti di grippaggio sulla superficie di scorrimento (fig. 2 e 3).
- Sono presenti tracce di grippaggio sul lato mandata e su quello di contropressione.
- Nel cielo del pistone: nel settore in cui sono presenti i punti di grippaggio si è formato un incavo infossato (fig. 4).

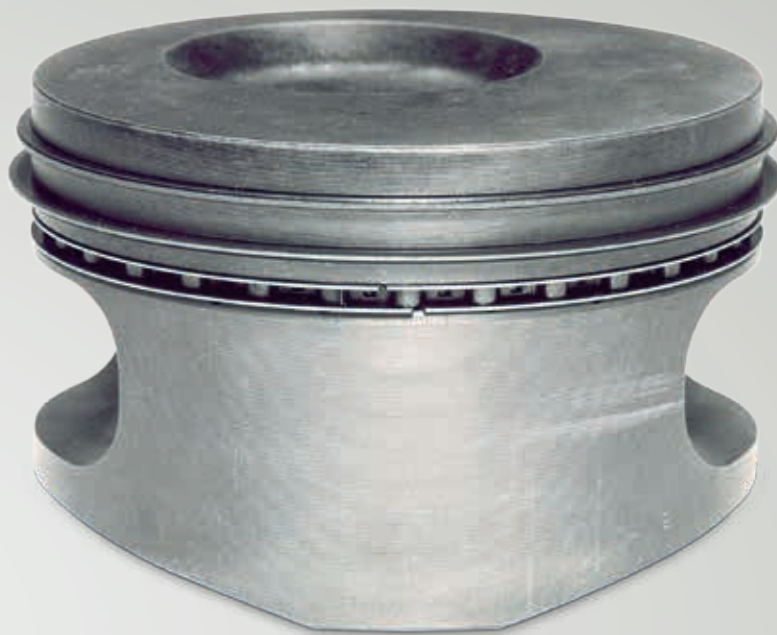
Fig. 1

- Le fasce elastiche e i pistoni non presentano tracce di usura (fig. 1).
- Le estremità dell'anello raschiaolio a 3 componenti e della molla a espansione sono danneggiati.
- Il fondo della scanalatura dell'anello raschiaolio è graffiato.

- Anelli raschiaolio difettosi.
- Errore di installazione.

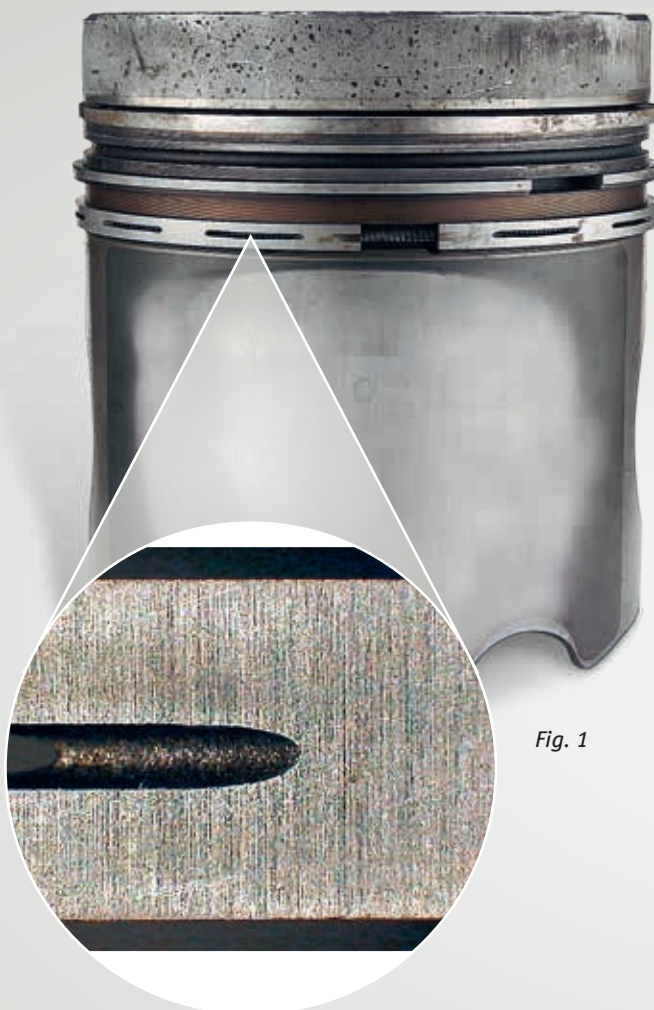
Fig. 1

- Il pistone presenta evidenti tracce di usura sul bordo della superficie e sul mantello del pistone.
- Sul mantello del pistone si vedono punti di frizione, caratteristici di un ciclo a secco in seguito a un ingolfamento.
- Le fasce elastiche presentano una forte usura radiale (fig. 1). Entrambi gli elementi di raccordo (superfici portanti) dell'anello raschiaolio sono logorati (fig. 2). Per un confronto cfr. fig. 3: profilo di un anello raschiaolio nuovo e vecchio (anello raschiaolio con smussi opposti).
- Consumo di olio maggiore.
