Riconoscere ed eliminare i danni ai pistoni

SERVICE
TIPS & INFOS

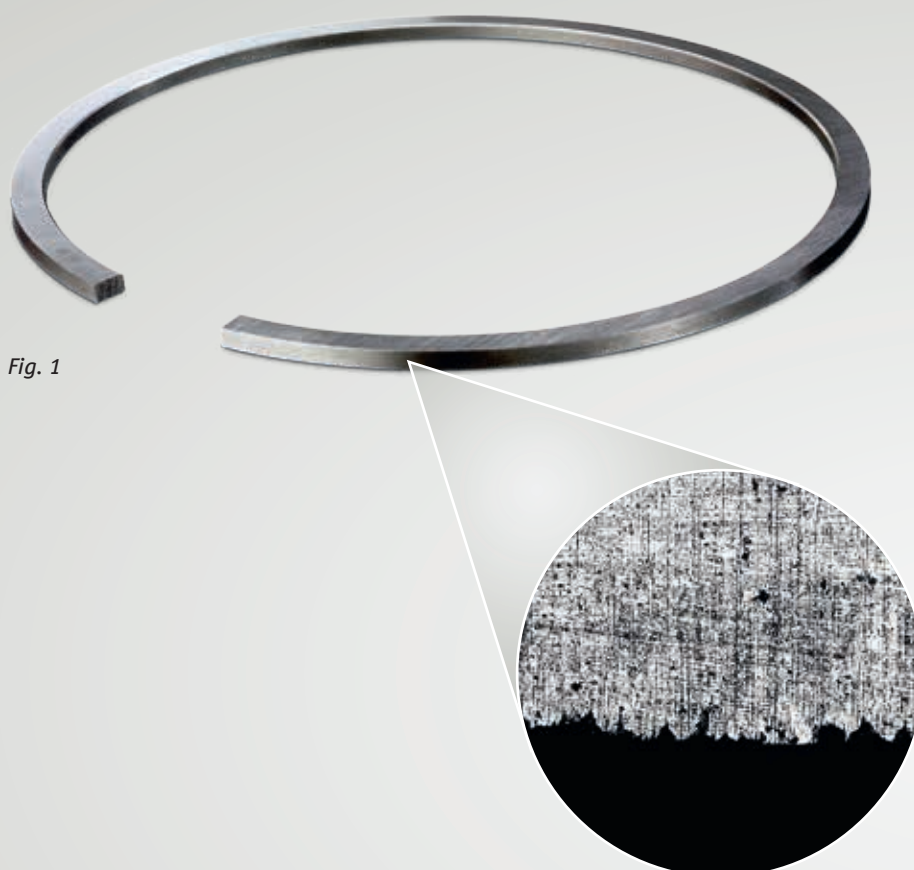
Fig. 1

- I pistoni non presentano tracce di usura.
- Dal punto di vista della superficie, le fasce elastiche non presentano usura visibile. Osservando con più attenzione: si nota che i bordi che raschiano l'olio sono usurati in modo inconsueto, specialmente sui bordi inferiori (ved. ingrandimento)
- Bavatura rilevante sul bordo inferiore della superficie di scorrimento pistone.

Le fasce elastiche galleggiano sul velo di olio durante il movimento verso l'alto e il basso del pistone e vengono leggermente sollevate dalla superficie di scorrimento cilindro. Una quantità maggiore di olio lubrificante raggiunge quindi la camera di combustione e viene bruciata.

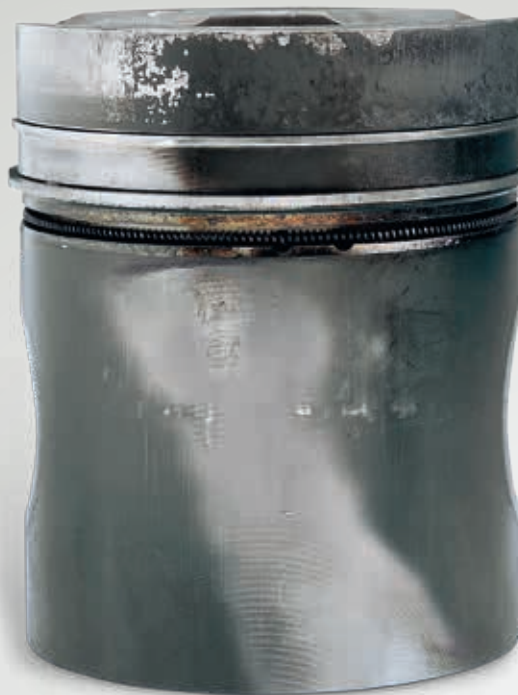
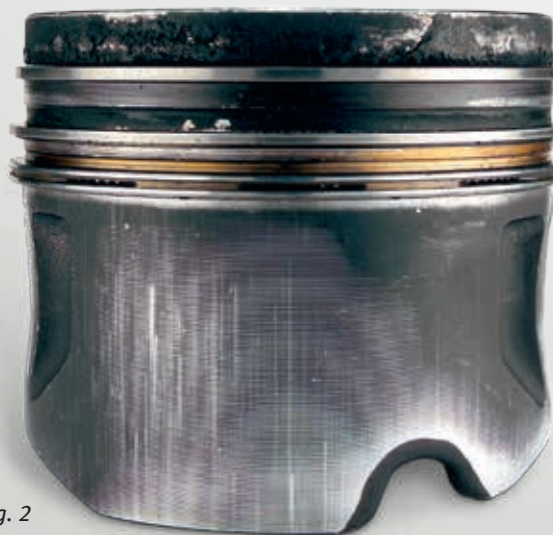
- Disallineamento con centro dell'usura sul bordo inferiore destro del pistone, in prossimità della cavità per l'iniettore di olio refrigerante e sotto l'alesaggio del perno del pistone.
