Service News

Alfa Giulietta

1040 1 301 PA **GUARNIZIONE ALLOGGIAMENTO TUBO INTRODUZIONE
COMBUSTIBILE**
Difficoltosa apertura - Soluzione Assistenziale

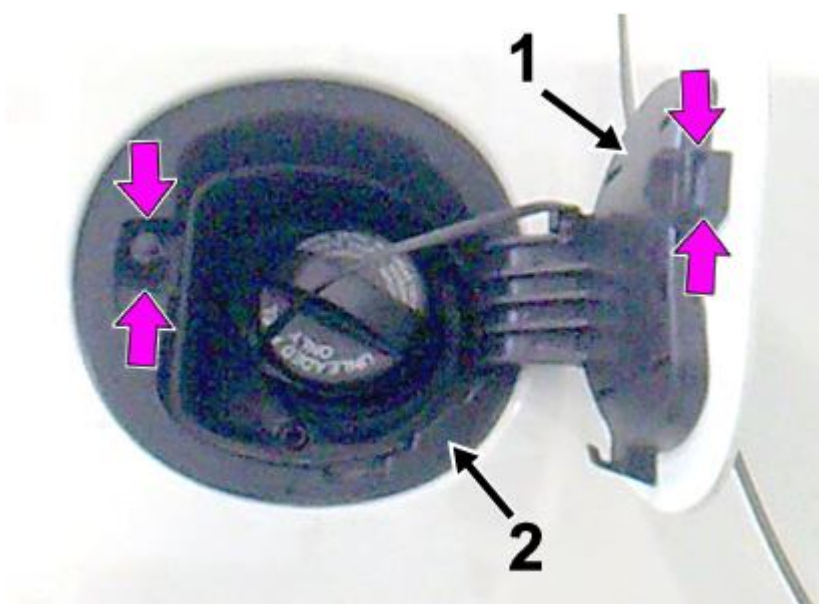
Fig. 1

Difficoltosa apertura dello sportello del bocchettone introduzione carburante.

Interferenza tra la cerniera (1 - Fig. 1) ed il fondello (2).

Adozione nuova cerniera migliorata.

In presenza di lamentata ed accertata anomalia sostituire la cerniera con una nuova migliorata come da Ciclo Operativo seguente.
