Campagna di Servizio

8225

CAVO MASSA - INFILTRAZIONI ACQUA

Su di un lotto di vetture Alfa Romeo Stelvio, i cui telai sono compresi negli intervalli da 7B57689 a 7C14584, a causa di una possibile non conformità di fornitura, potrebbe verificarsi un'intrusione di acqua all'interno del cavo massa della pompa ausiliaria del raffreddamento intercooler, in maniera da compromettere alcuni funzionamenti elettrici della vettura. Per tale motivo è necessario intervenire riportando in conformità il veicolo

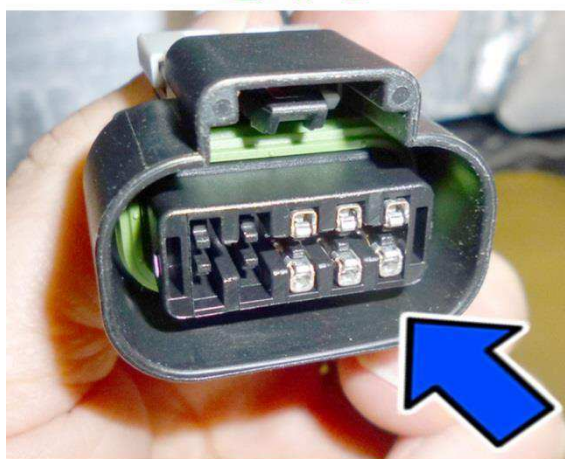
OK

Verificare all'interno della connessione, sia sulla connessione portafemmine sia sulla connessione portamaschi, la presenza di umidità e/o di eventuale ossidazione sui capicorda.

- Se non si rilevano tracce di umidità e di ossidazione la connessione è conforme **OK** : applicare la briglia aggiuntiva di collegamento a massa (eseguire la procedura di installazione sotto riportata).

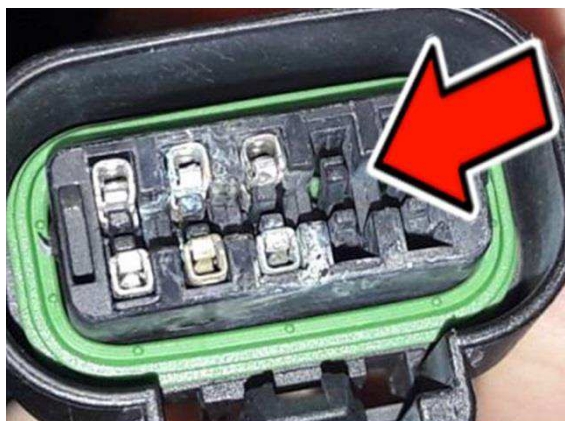
- Se, come nel caso illustrato, si rilevano tracce di umidità e/o di ossidazione la connessione **NON** è conforme **NOK** eseguire una serie di fotografie ben a fuoco e correttamente esposte ed aprire un Ticket Te.Se.O. allegandole per avere indicazioni su come proseguire.

In fase di compilazione del Ticket, per il campo "CHE COSA SI VERIFICA" sotto il menu "ANALISI" scrivere "Campagna 8225 - escalation 2531" come mostrato nell'immagine sotto riportata per una più immediata identificazione del ticket e presa in carico da parte dell'HelpDesk.
