Intervento di riparazione definitiva su specchio retrovisore Alfa 156

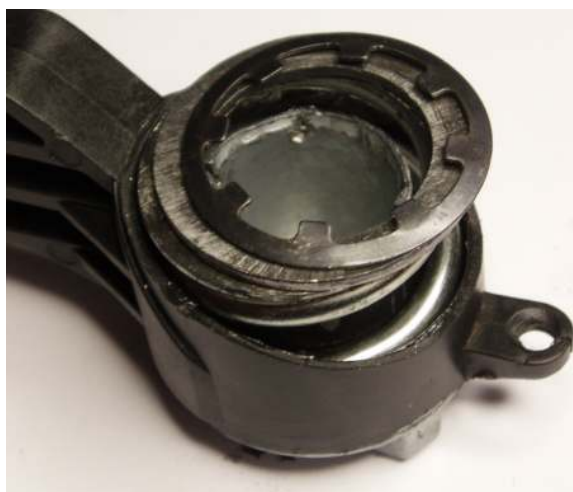
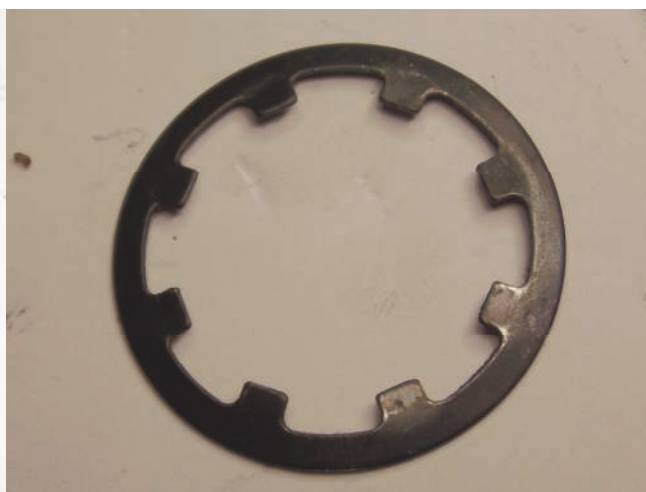
Come potete vedere dalle foto, la rondella viene incastrata a pressione nella propria sede, per giunta di alluminio, per cui col tempo o in seguito ad un colpo, esce completamente o parzialmente dalla sede, quindi lo snodo non assolve più correttamente il proprio lavoro.

Tentare di rimetterla in sede sarebbe tempo sprecato, ormai l'incastro di alluminio è compromesso. Io personalmente ho optato per una soluzione alternativa più solida.

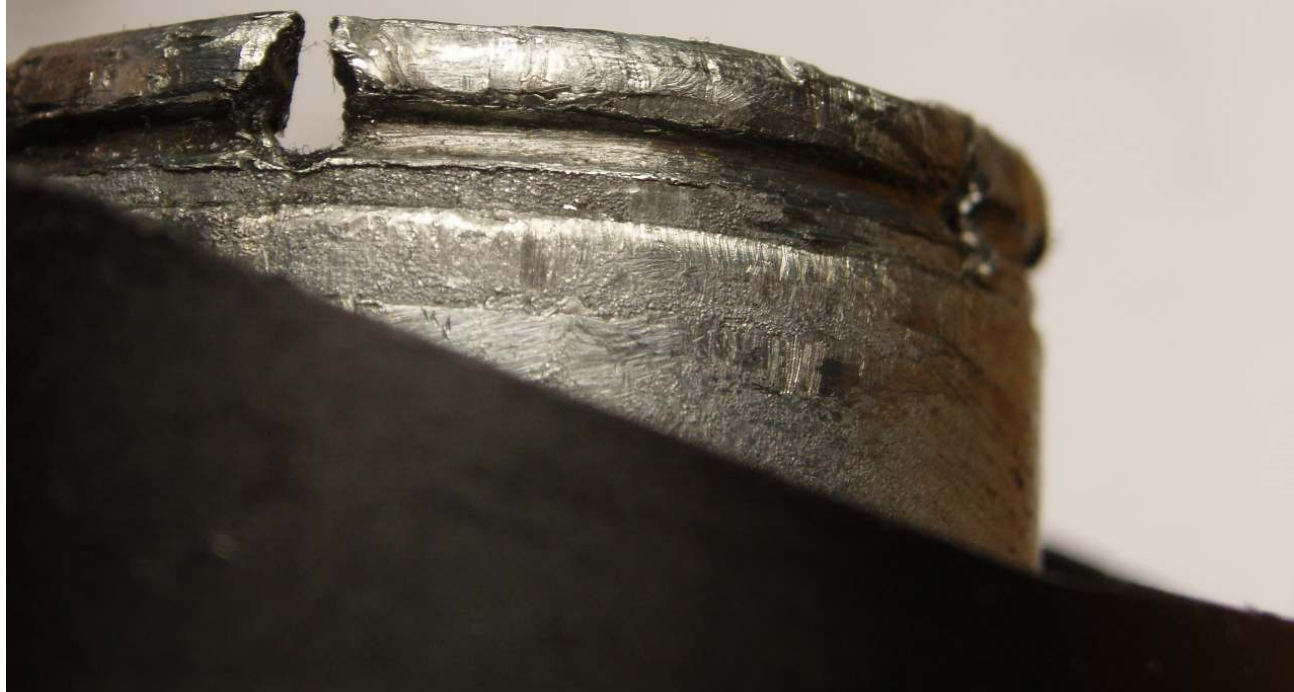
Teniamo presente che così facendo dovremo rinunciare al passaggio dei fili all'interno dell'asse, ma comunque passando a lato del perno vi è spazio sufficiente e non vi sono particolari problemi.

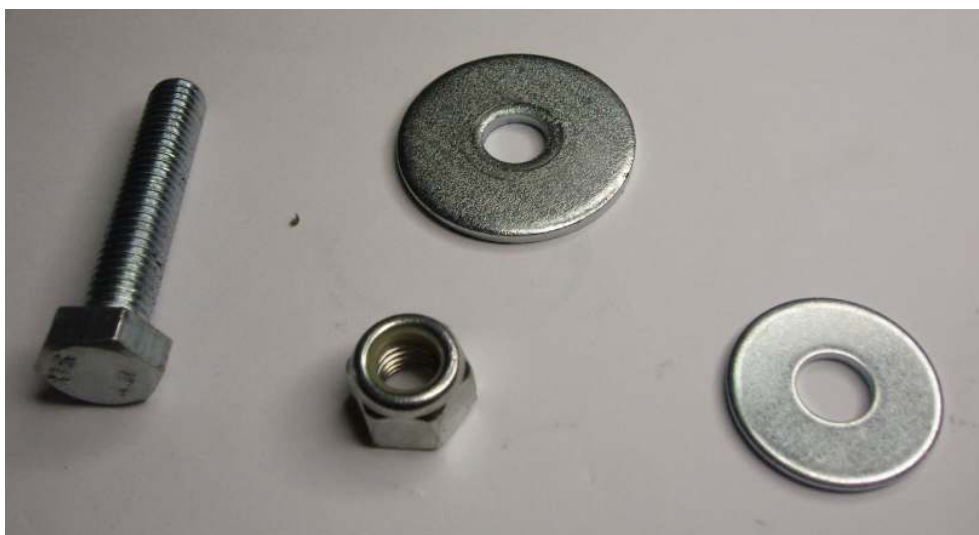
Kit di riparazione occorrente (per uno specchio):

- vite M8 x 40 (attenti alla lunghezza: tassativo 40mm !)
- dado autobloccante M8
- rondella Øext 34, Øint 8
- rondella Øext 25, Øint 8

si tratta di materiale reperibilissimo in qualsiasi ferramenta, io personalmente per riparare uno specchio (e fare l'upgrade all'altro) ho speso 40 centesimi in totale !!

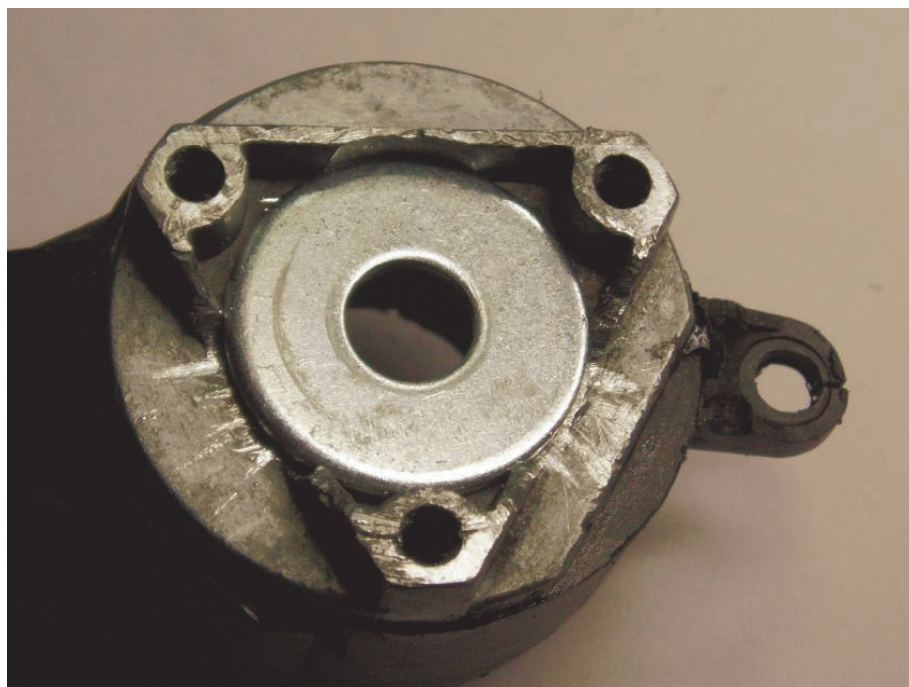
Occorre solo una piccola modifica: con la lima occorre smussare pochi millimetri dei rinforzi della base del perno, per permettere alla rondella piccola di basare bene. Io personalmente non ho completato del tutto l'operazione, ho lasciato che la rondella si fissasse con un colpo di martello nell'alluminio.

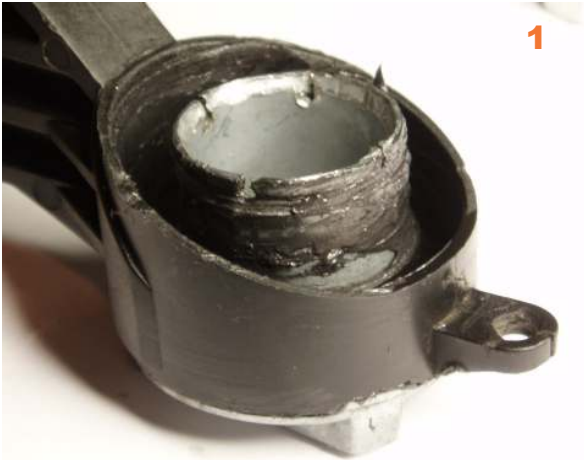
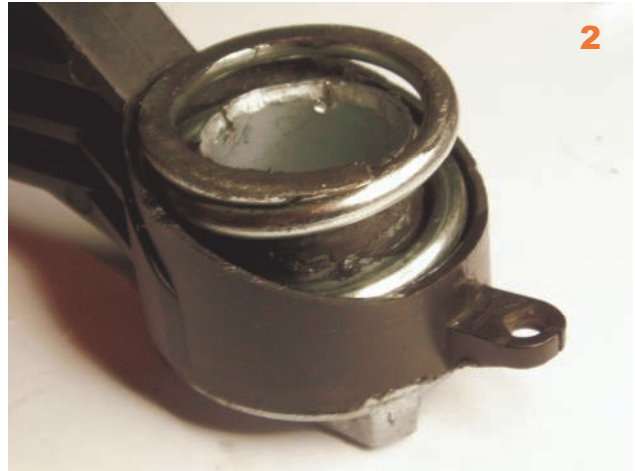
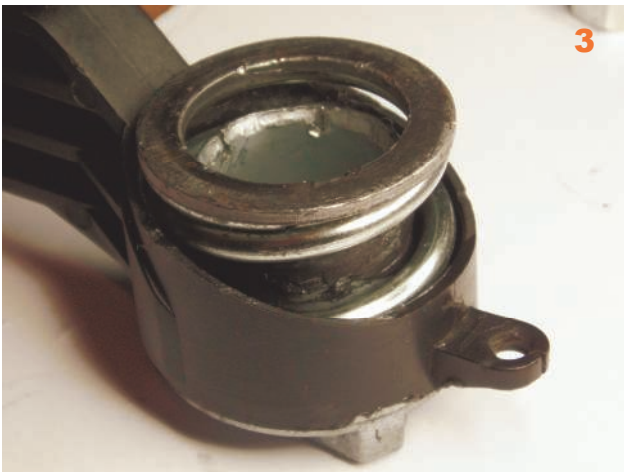
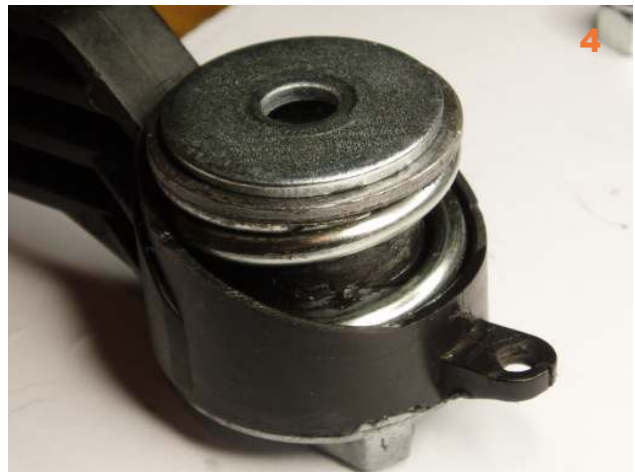
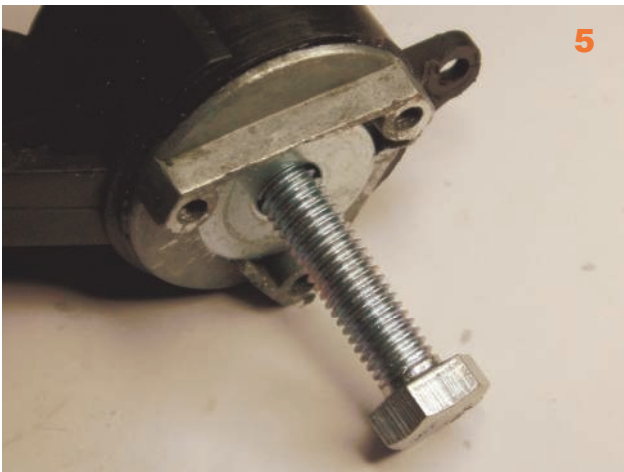
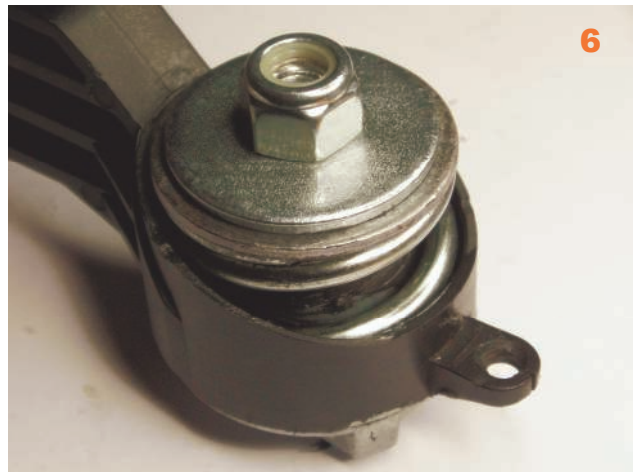
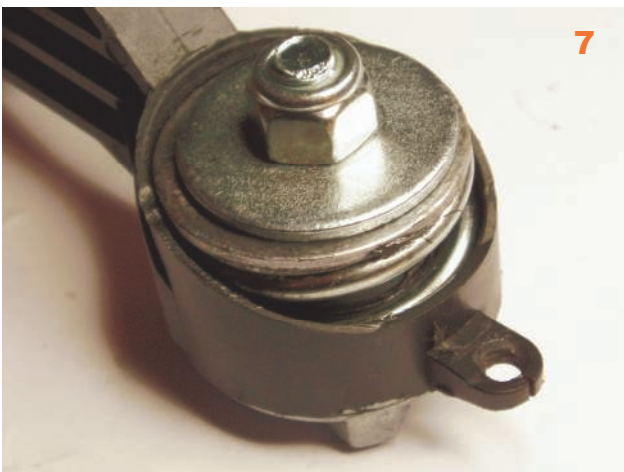
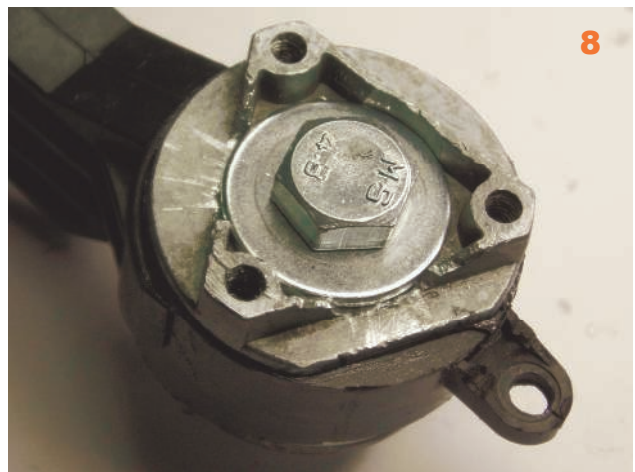
Di seguito illustro passo per passo il montaggio di tutto il complesso, si osserva la presenza di grasso nero per facilitare lo scorrimento che ricordiamo avviene solo tra la plastica e le parti metalliche.
