Campagna di Richiamo **8228**

CAVO TRA MORSETTIERA DI DERIVAZIONE, ALTERNATORE E MOTORINO DI AVVIAMENTO

MARCA	ALFA
MODELLO	630 - STELVIO 2.2 JTD
PERIODO DI PRODUZIONE	Tutti i veicoli i cui numeri di telaio saranno presenti a SiGi
PROBLEMA / ANOMALIA	Posizione non conforme del cavo alternatore
INTERVENTO PREVISTO	Applicazione fascetta di ancoraggio Rev. : 1 - Le parti aggiunte / modificate sono contrassegnate dal simbolo (#).

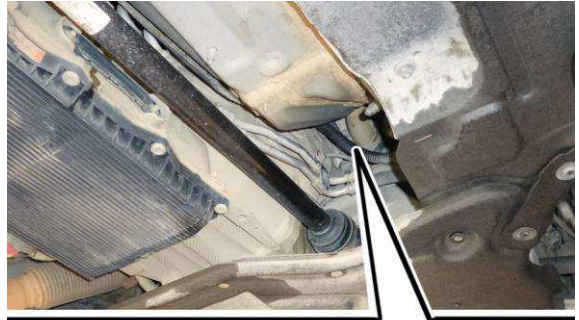
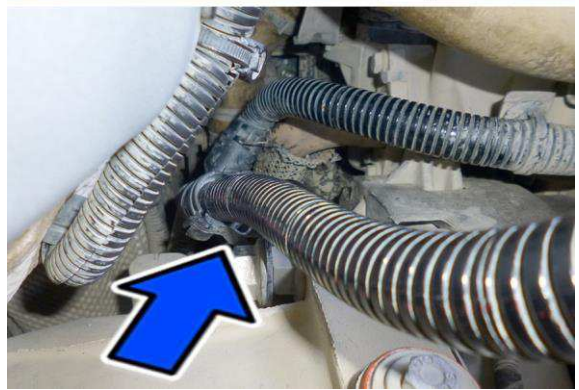
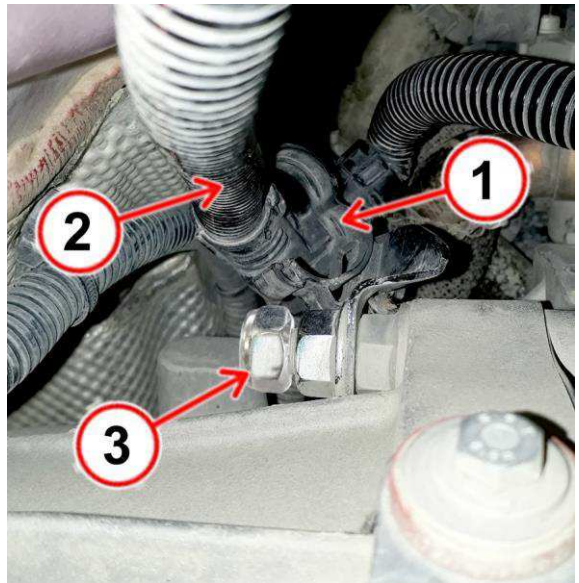
- Posizionare la vettura sul ponte elevatore.
- Sollevare la vettura.
- Agendo in corrispondenza del lato destro della campana cambio, individuare il cavo tra alternatore, motorino di avviamento e morsettiera di derivazione, indicato nel dettaglio.

1. Aprire la graffetta di ritegno (1), liberare il cablaggio (2) diretto all'alternatore.
2. Richiudere la graffetta senza inserire il cavo.
3. Avvitare il dado autofrenante (3) sul prigioniero.

NOTA La filettatura prigioniero non deve sporgere dal dado.

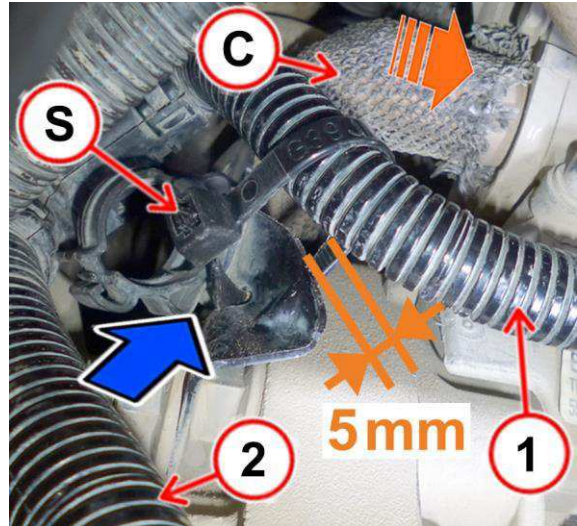
4. Se posizionata diversamente, fare scorrere la calza di riparo calore (C) verso la flangia, come illustrato.

5. Abbassare il ramo (2) del cablaggio diretto all'alternatore, come illustrato.

6. Inserire una fascetta strip (S) nell'asola presente sulla staffa, come indicato.

7. Abbassare il ramo (4) del cablaggio diretto alla morsetteria e stringere la fascetta strip fino ad ottenere una distanza di circa 5 mm tra staffa e cavo, come illustrato.

ATTENZIONE *Passando un dito tra il il ramo (2) del cablaggio diretto all'alternatore e la tubazione EGR il movimento non deve avere impedimenti.*
