Torino - 19/09/2018

Campagna di Servizio

8230

INFILTRAZIONI ACQUA SU CONNESSIONE (D079A) TRA CAVO ANTERIORE E CABLAGGIO CAMBIO AT

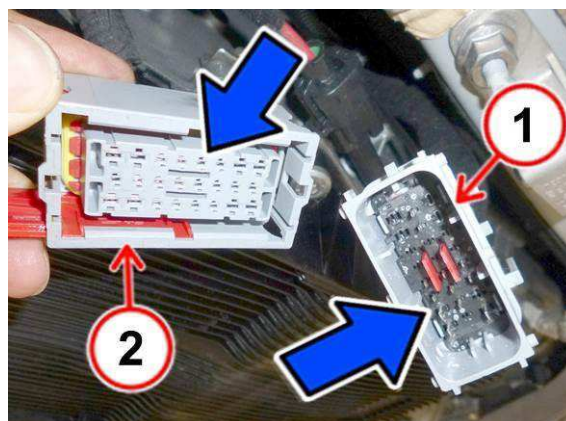
OK

4. Verificare la presenza umidità e/o eventuale ossidazione sui capicorda all'interno dei connettori portamaschi (1) e portafemmine (2).

• Se non si rilevano tracce di umidità e di ossidazione la connessione è conforme **OK**.

Procedere con l'applicazione della briglia aggiuntiva di collegamento a massa, come descritto di seguito.

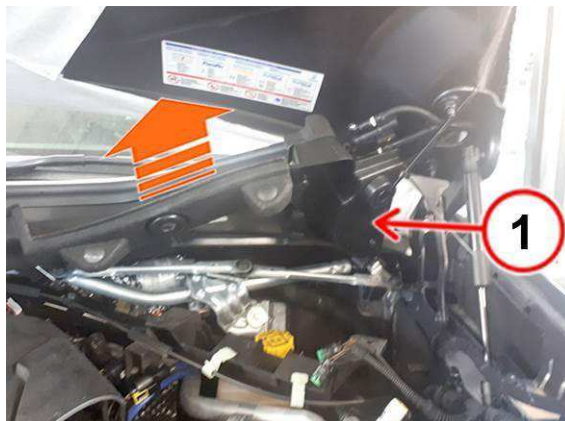
4. Rimuovere - solo dal lato sinistro - i bottoni di ancoraggio e sollevare parzialmente il rivestimento base parabrezza (1) e mantenerlo in posizione con un adeguato sostegno.

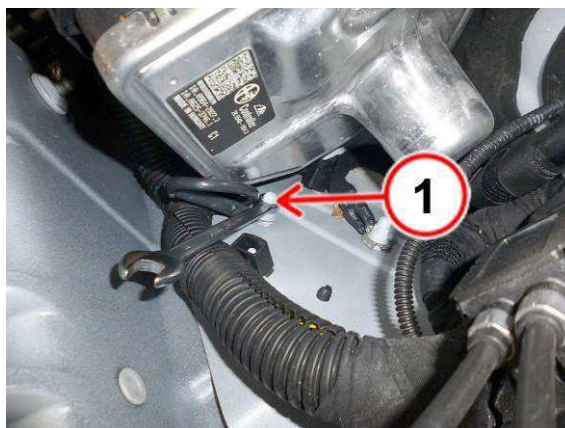
5. Svitare il dado (1) di fissaggio a massa (C010).
