Service News

Alfa Giulia

LEVA APERTURA COFANO MOTORE

Posizione di riposo anomala - Soluzione Assistenziale

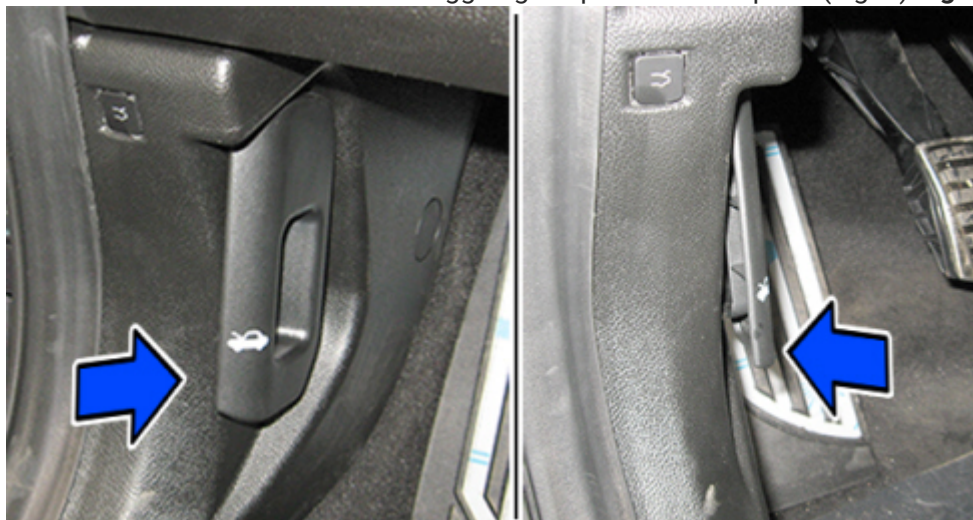
La leva di apertura comando cofano motore non raggiunge la posizione di riposo (Fig. 1). **Fig. 1**

Il cavo di comando apertura cofano motore non è bloccato nella corretta posizione all'interno della leva e/o il precarico della molla non è corretto.

Sostituire il meccanismo di comando apertura cofano motore e accertarsi del bloccaggio del cavo nella corretta posizione operando come da Ciclo Operativo seguente.

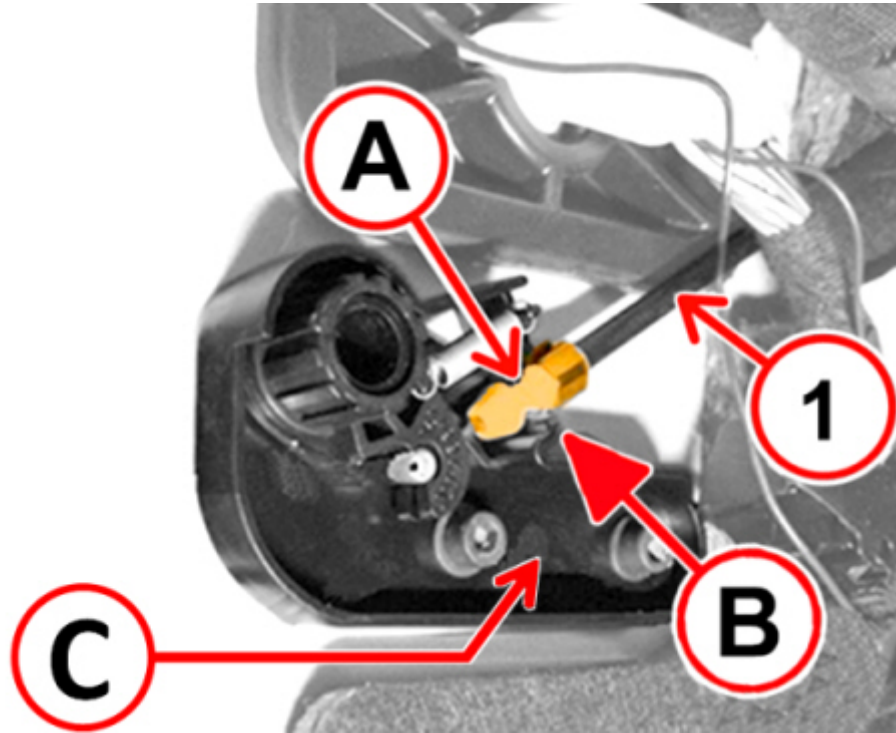
Fig. 2

- Sostituire il meccanismo di comando apertura cofano motore (vedi Op. 7025A26).
- Durante il rimontaggio reinserire il cavo (1 – Fig. 2), in modo che la gola (A) corrisponda al riferimento fisso (B).

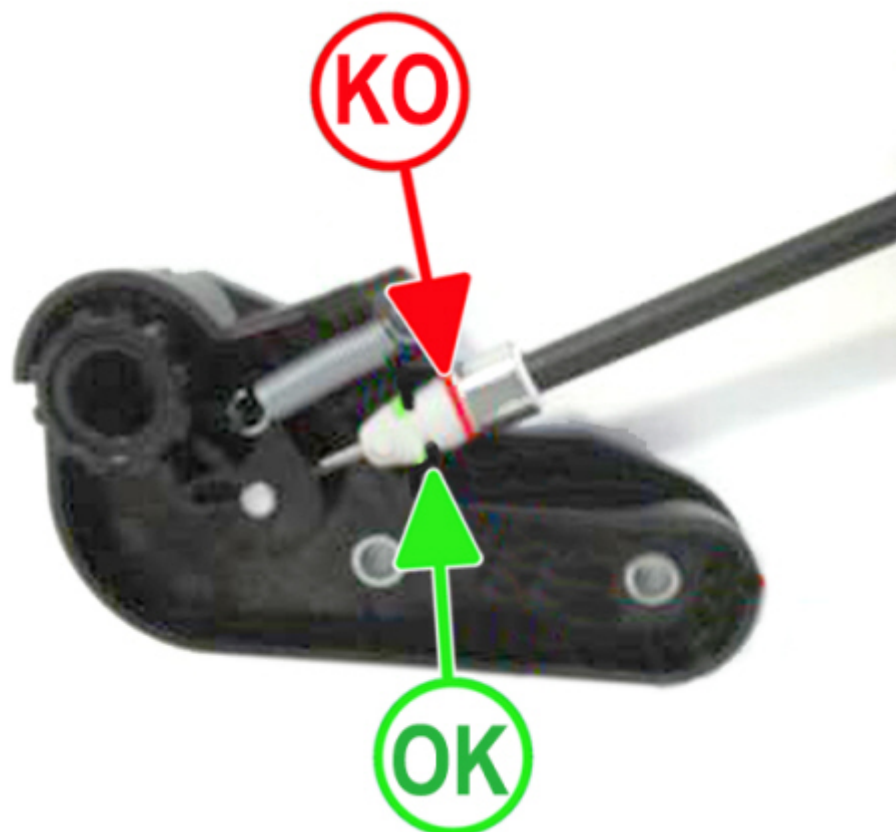
Fig. 3

Accertarsi che il cavo sia fissato sulla prima gola e non sulla seconda come illustrato in Fig. 3.

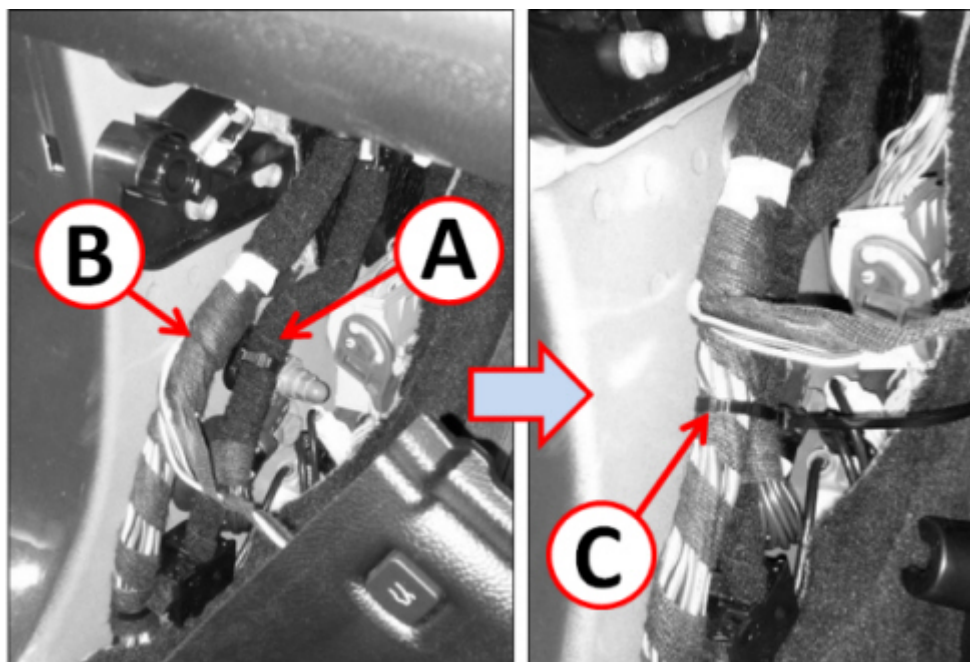
Fig. 4

- Vincolare i due cablaggi (A e B Fig. 4) tramite una fascetta strip (C).
- Rimontare i componenti rimossi quindi controllare il corretto funzionamento del comando di apertura del cofano motore e il ritorno della leva nella posizione di riposo.
