# Campagna di Richiamo

# 8223

## INFILTRAZIONI ACQUA

<b>MARCA</b>	ALFA ROMEO
<b>MODELLO</b>	630 - Stelvio Tutti i Tipi
<b>PERIODO DI PRODUZIONE</b>	Tutti i veicoli i cui numeri di telaio sanno presenti a SiGi compresi nell' intervallo da 7B52801 a 7C05046
<b>PROBLEMA / ANOMALIA</b>	Possibili infiltrazioni acqua.
<b>INTERVENTO PREVISTO</b>	• Sigillatura e/o applicazione isolanti.
<b>ATTREZZATURA SPECIFICA</b>	• wiTECH 2.0 con micro POD II

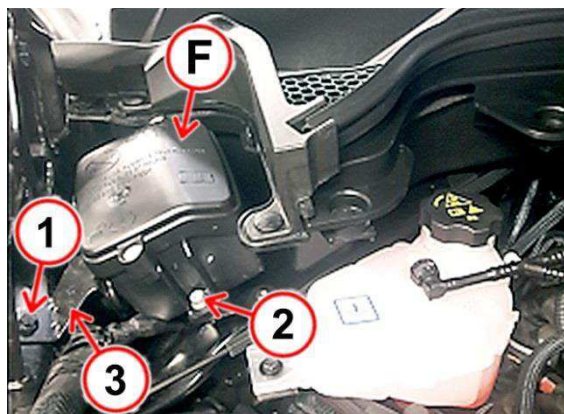
- Svitare le viti (1 e 2) di fissaggio della scatola fusibili (F) e recuperare la staffa (3) di supporto.

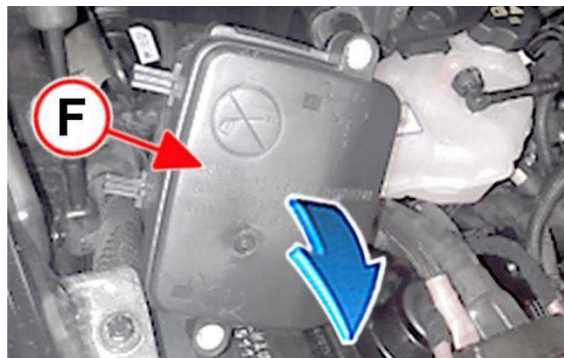
- Spostare la scatola fusibili (F) in avanti, come illustrato, per liberare la zona di lavoro.

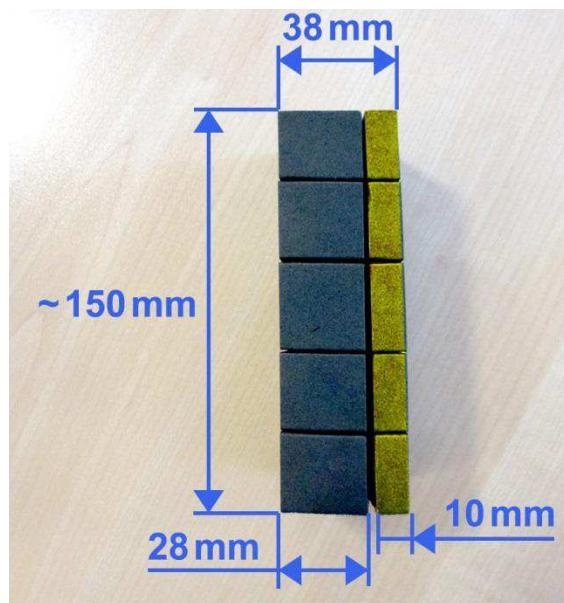
- Tagliarlo a metà: circa 150 mm e quindi ritagliarne una striscia di 10 mm per portarlo alla misura di 28 mm, come illustrato in figura (parte evidenziata del tampone da scartare).

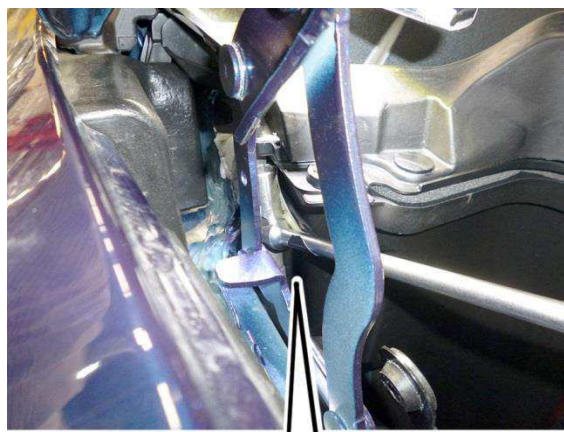
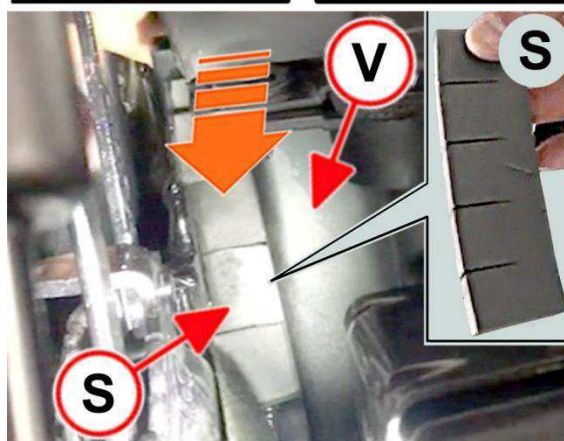
- Inserire il tampone (S) tra il lato della vasca servizi (V) e la cornice in lamiera del passaruota, premendo a fondo.

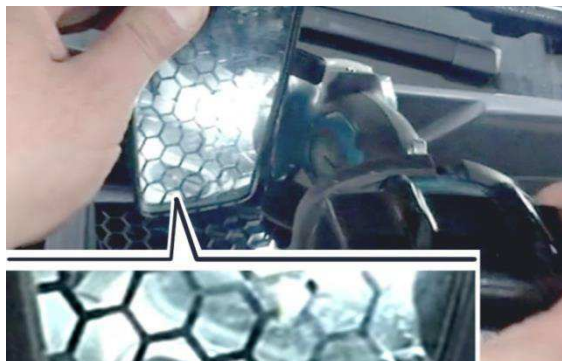
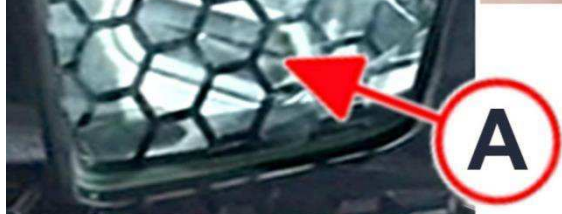
- Mediante uno specchio ed una lampada, posizionata opportunamente, accertarsi che l'asola di scarico acqua (A), situata sul fondo lato destro della vasca servizi, sia libera da impedimenti.

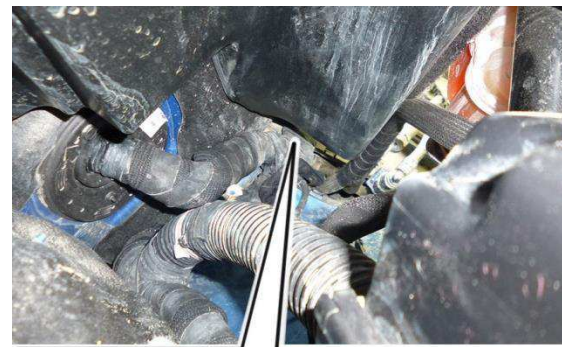
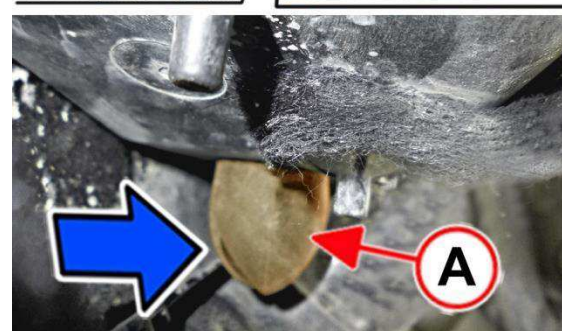
Nel caso in cui l'asola (A) fosse ostruita, accedere al fondo della vasca servizi e liberare l'apertura.

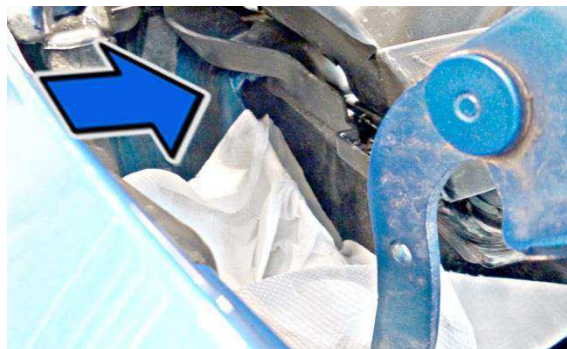
- Proteggere, mediante della carta, la zona circostante il profilo di applicazione indicato.
- Con un tampone imbevuto di eptano, ripulire la zona di applicazione indicata.

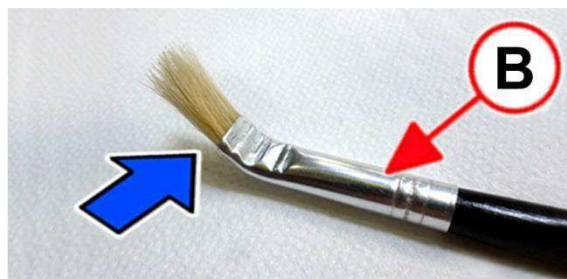
Dotarsi di un pennello piatto (B), leggermente piegato, come in figura.

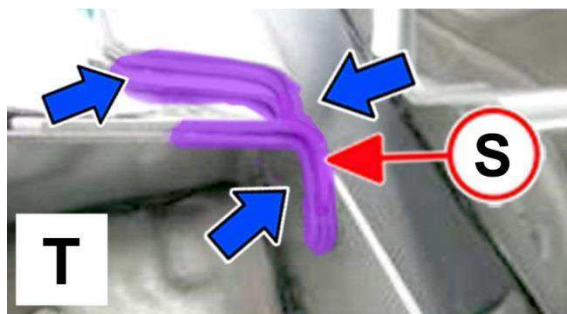
- Mediante il pennello applicare del sigillante siliconico (S) (circa 10 grammi) sui profili frontali di accoppiamento dei lamierati.

**NOTA** Il dettaglio (T) illustra la zona di applicazione del sigillante senza il rivestimento per una maggiore chiarezza.

**AVVERTENZA** Il cordone di sigillante non deve presentare interruzioni.

Porre la massima cautela per non sbordare dal profilo di applicazione. Il sigillante NON deve essere visibile dall'esterno.

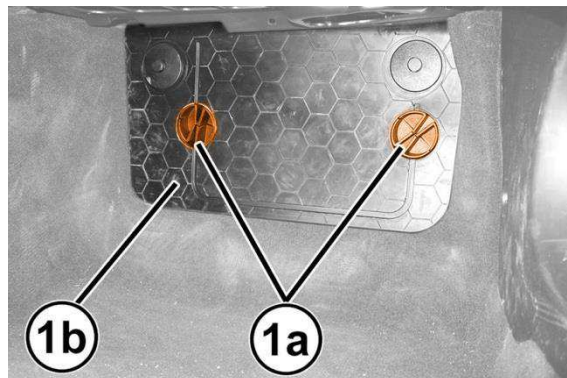
- Svitare gli elementi di fissaggio (1a), quindi rimuovere lo sportello (1b) disimpegnandolo dal lato inferiore.

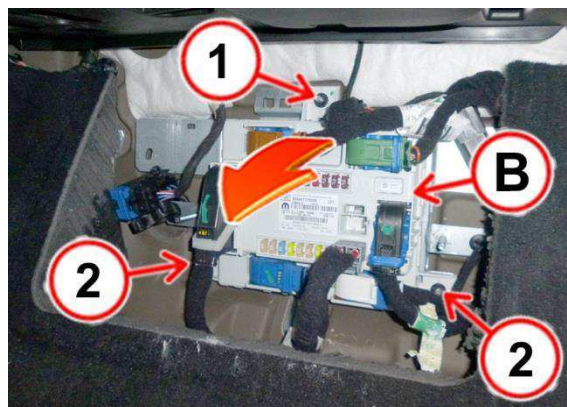
- Svitare il dado di fissaggio (1), allentare i due dadi (2) senza rimuoverli e staccare la parte superiore del Body Computer (B) dalla staffa di sostegno.

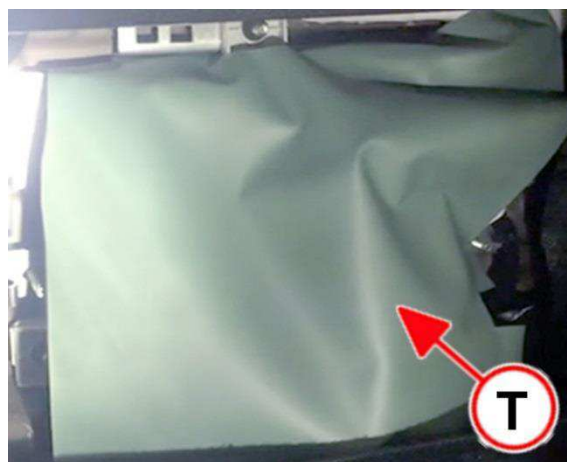
- Ricoprire completamente il Body Computer, come illustrato, inserendo il telo di protezione, tra Body Computer e staffa di fissaggio, in modo che non si possa sfilare.

- Disporre opportunamente il telo fino a ricoprire completamente il complessivo Body Computer.

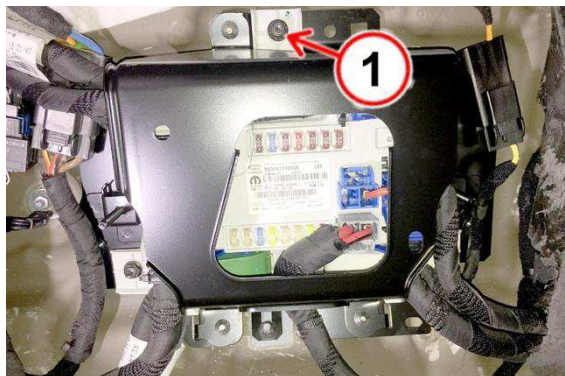
- Svitare il solo dado (1) di fissaggio Body Computer staffa di sostegno.

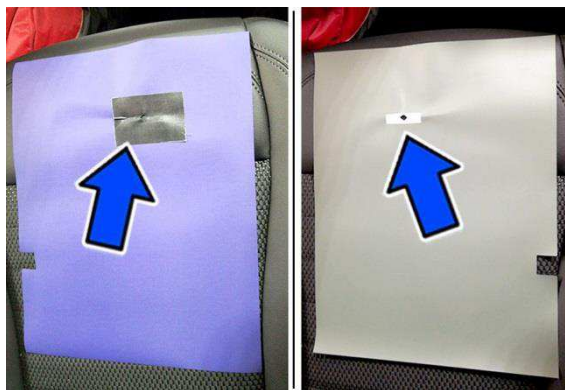
- Applicare, sul lato scuro del telo, un tratto di nastro telato in modo da coprire l'asola rettangolare.
- Eseguire con forbici un piccolo foro al centro del tratto scoperto di nastro, come indicato.

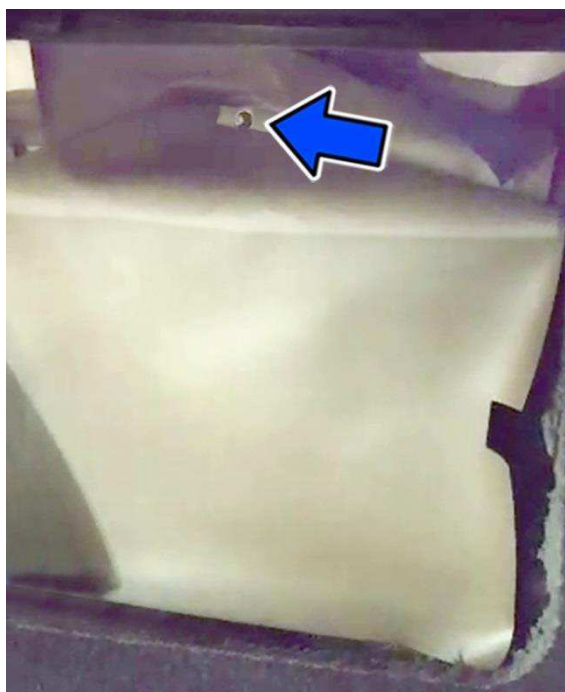
- Ricoprire completamente il Body Computer inserendo il foro del telo sul perno di fissaggio del Body Computer, come illustrato, ed avvitare il dado di fissaggio.
- Disporre opportunamente il telo fino a ricoprire completamente il complessivo Body Computer.

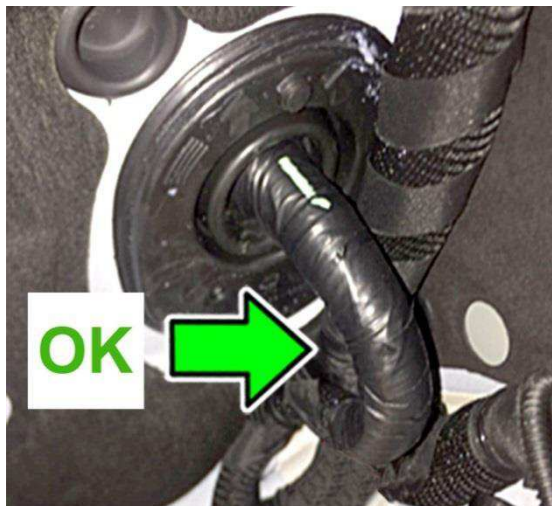
• Verificare che il cablaggio in uscita dalla guarnizione passaparete sinistra sia posizionato come in figura: ossia rivolto verso il basso senza anse.

• Se il cablaggio è rivolto verso il basso, come illustrato, la posizione è conforme: vettura **OK**.

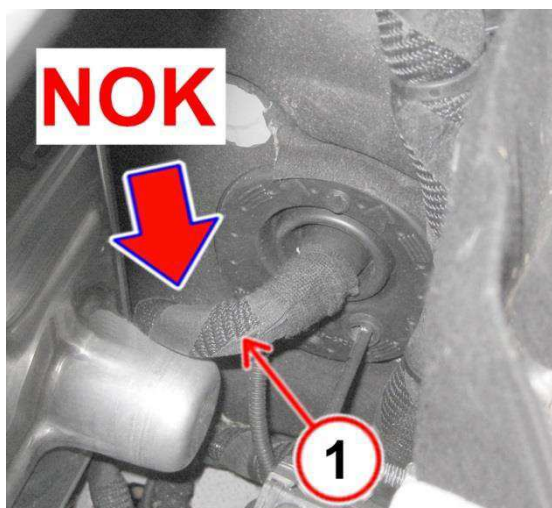
Se il cablaggio (1) in uscita dalla guarnizione passaparete non è rivolto verso il basso, come illustrato nella figura precedente, la posizione NON è conforme: vettura **NOK**.

• Procedere al ripristino della posizione conforme come descritto di seguito.

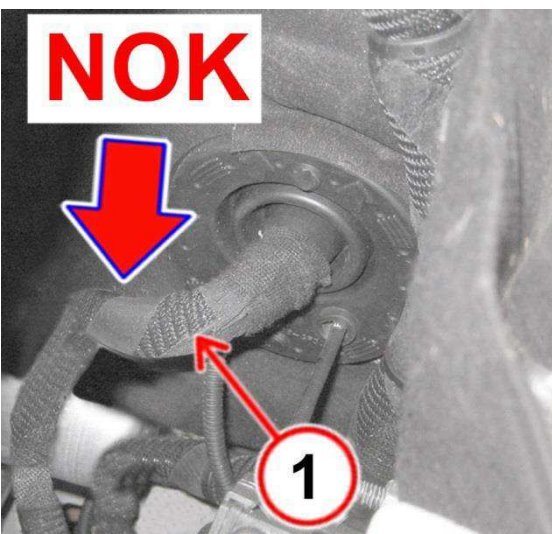
Se il cablaggio (1) in uscita dalla guarnizione passaparete non è rivolto verso il basso, come illustrato nella figura precedente, la posizione NON è conforme: vettura **NOK**.

• Procedere al ripristino della posizione conforme come descritto di seguito.

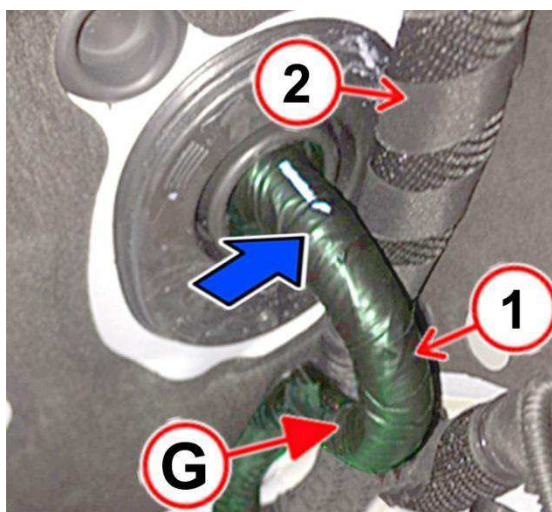
- Disporre il cablaggio (1) nella posizione corretta, come illustrato.
- Applicare sul cablaggio (2) indicato una graffetta doppia di ancoraggio nel punto (G).
- Vincolare quindi il cablaggio (1) alla graffetta doppia.
- Richiudere il cofano motore.

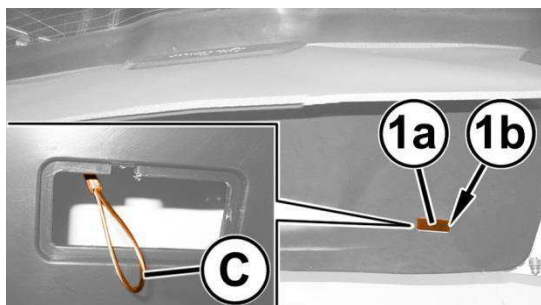
Sollevare il portellone (1a) e scalzare il coperchietto (1a) agendo nella sede (1b).

Tirare la cordicella (2) per aprire il portellone.

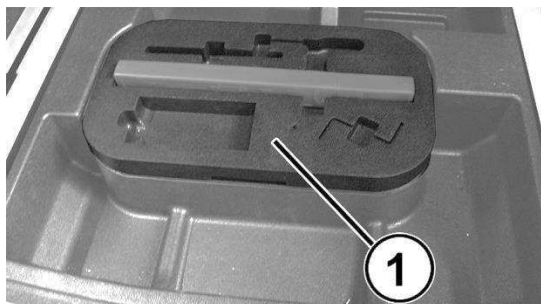
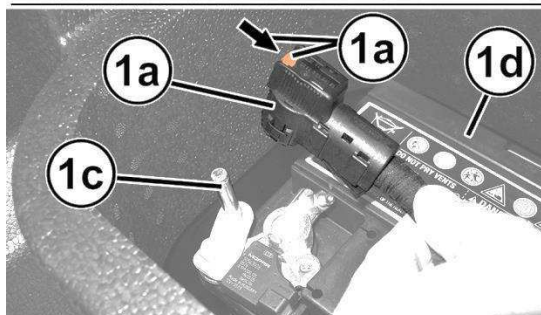
- Rimuovere il coperchio (1a) della batteria (1).

- Premere il ritegno (1a) e scollegare il morsetto (1b) dal "falso polo negativo" (1c) della batteria (1d).

Spostare fuori ingombro e isolare il morsetto (1b).

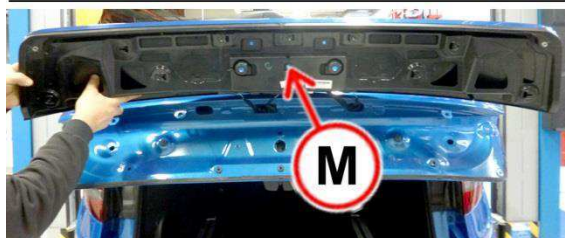
- Svitare le viti (1) e (2) di fissaggio esterno.
- Svitare le viti (3) di fissaggio interno.
- Agendo con la massima cautela per non danneggiare gli ancoraggi, staccare la modanatura inferiore (M) dal portellone senza scollegare le connessioni elettriche.

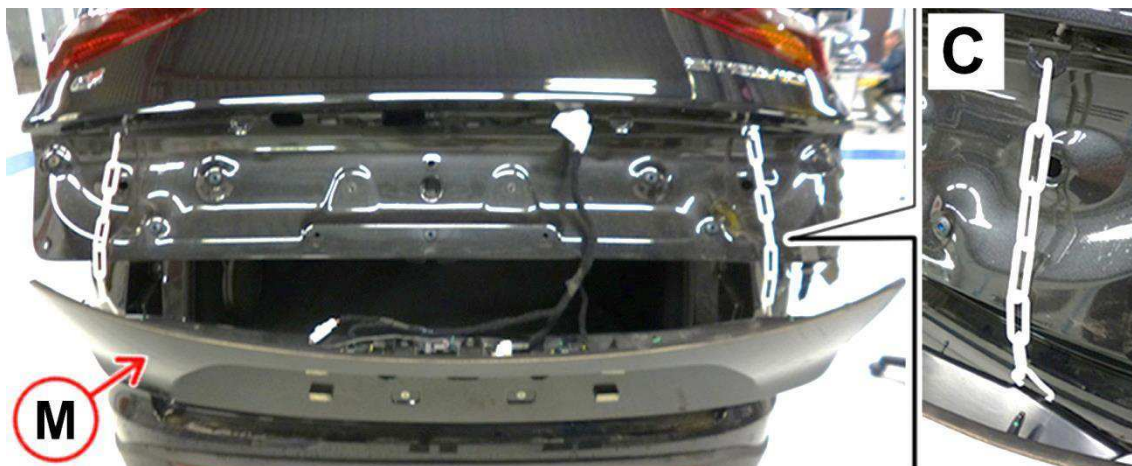
- Vincolare la Modanatura (M) al portellone mediante un opportuno ausilio. Un esempio può essere un tratto di catena in materiale plastico (C) per non danneggiare la verniciatura.

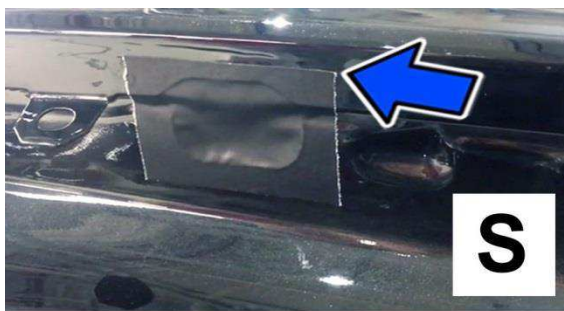
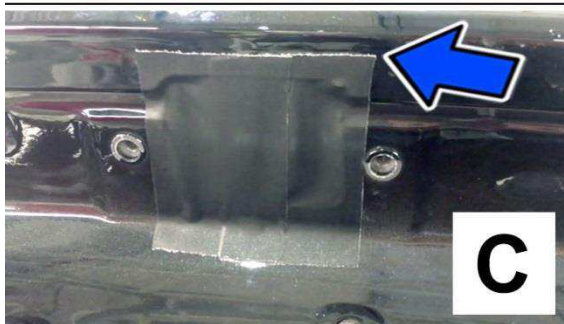
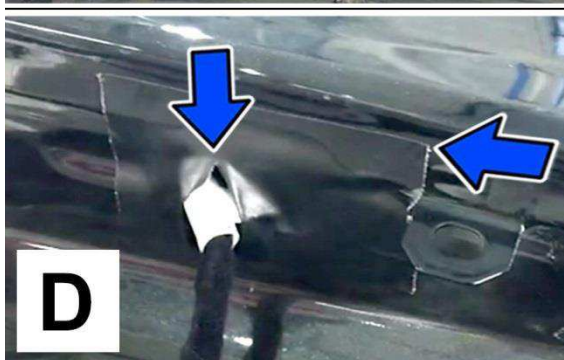
**NOTA** Posizionare il nastro a circa 1 cm dal bordo, come indicato.

- Applicare un tratto sul foro sinistro (S), come illustrato.
- Applicare due tratti, parzialmente sovrapposti sul foro centrale (C), lasciando scoperti i fori di fissaggio, come illustrato.
- Applicare un tratto sul foro destro (D), strappandolo parzialmente, come illustrato, in modo da poterlo avvolgere sul cablaggio in uscita.

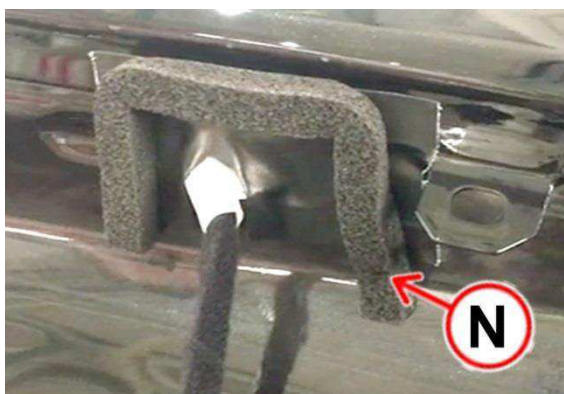
- Applicare il tratto di profilo spugnoso attorno al foro (D) a formare una C, come illustrato, assicurandosi della completa adesione.

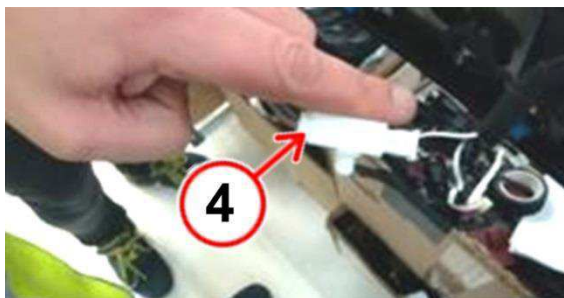
- Identificare quindi la connessione (4), tra la briglia e comando apertura portellone, e scalzarla dalla modanatura.

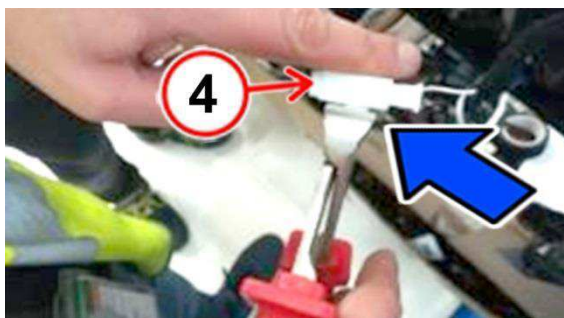
- Mediante una tronchese con taglio a filo eliminare il perno di ancoraggio, come illustrato.

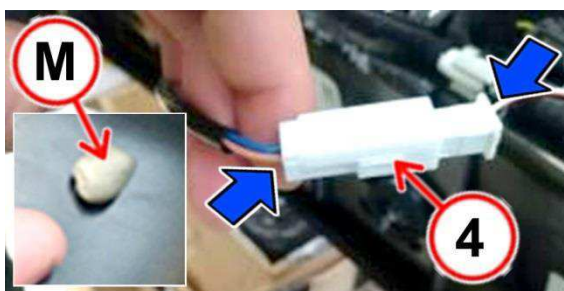
Prelevare una piccola quantità di mastice isolante (M) come indicato.

- Applicare, su entrambi i lati della connessione (4), il mastice isolante nel punto di ingresso dei cavi, in modo da sigillarne le cavità.

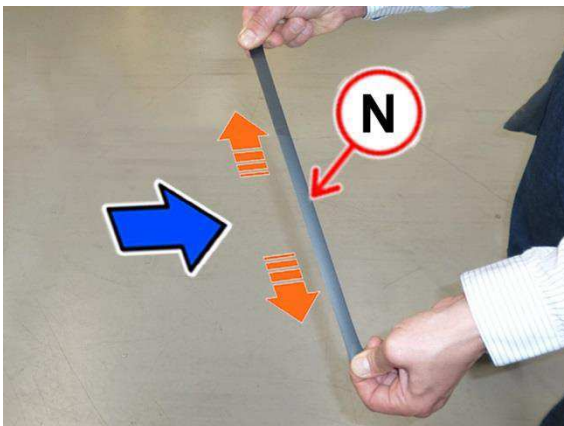
Prelevare del nastro autovulcanizzante (N) e tagliarne un tratto circa 15 cm di lunghezza.

**NOTA** Prima dell'applicazione circa, estenderlo del 100% (fino a circa 30 cm) in modo da favorirne la vulcanizzazione.

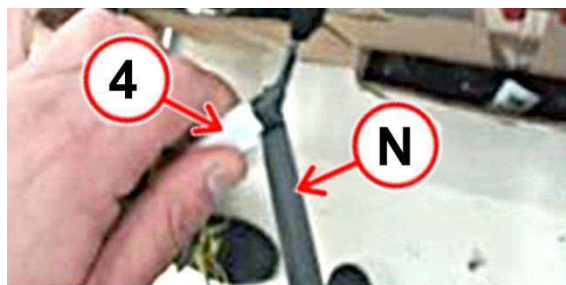
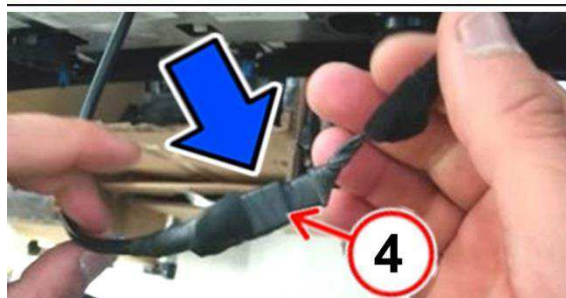
- Avvolgere nastro (N) sulla connessione (4) sovrapponendolo per il 50% fino alla completa copertura, come indicato.

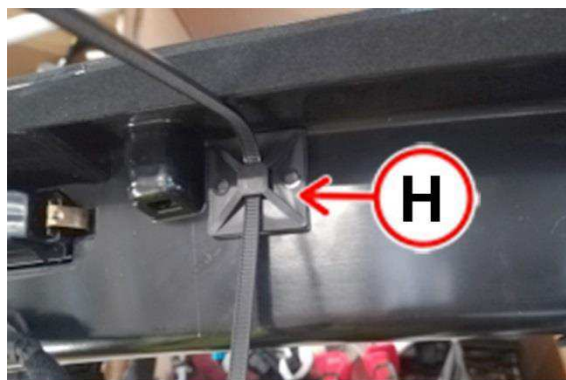
- Mediante una salvietta imbevuta di eptano ripulire accuratamente le zone di applicazione della clip.

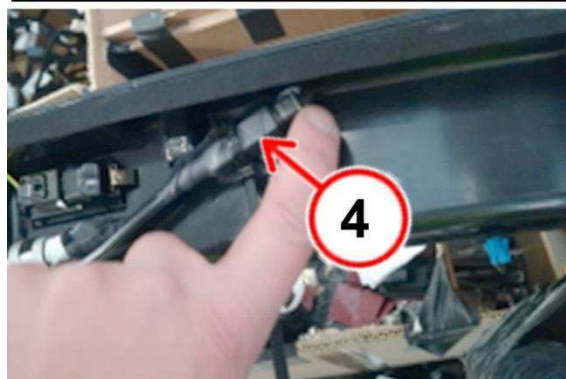
- Applicare una clip adesiva (H) sulla modanatura, nella posizione illustrata, e fissare la connessione (4) tramite una fascetta strip.

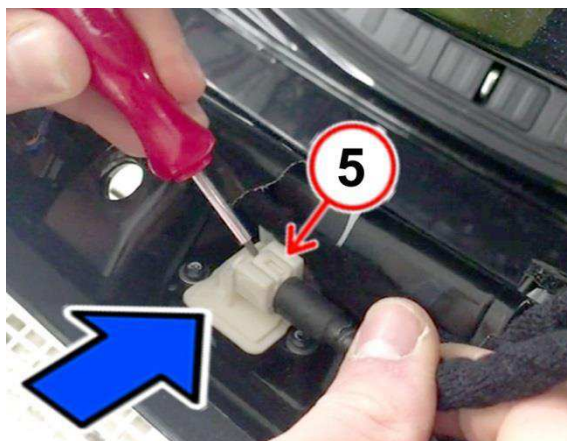
- Agendo con cautela sulla molletta di ancoraggio scollegare la connessione (5) dalla telecamera.

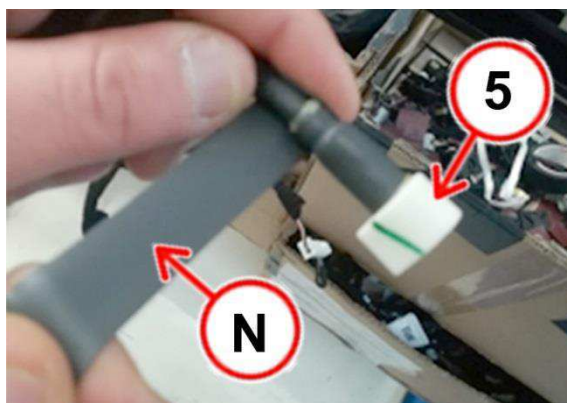
- Mediante una salvietta imbevuta di eptano sgrassare la connessione.
- Operando sulla connessione (5) eliminare la nastratura esistente tra la guaina del cavo schermato verso il connettore per circa 15 mm, come illustrato.
- Tagliare un tratto di nastro autovulcanizzante (N) di circa 5 cm di lunghezza

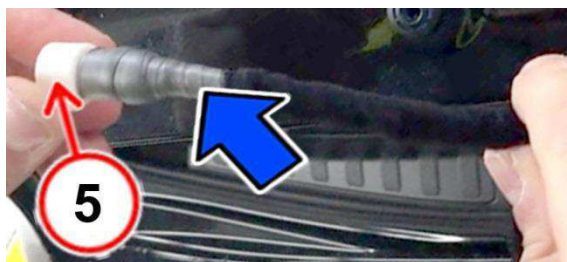
**NOTA** Prima dell'applicazione circa, estenderlo del 100% (fino a circa 10cm) in modo da favorirne la vulcanizzazione.

- Avvolgere nastro sulla connessione, sovrapponendolo per il 50% fino alla completa copertura, come indicato.
- Assicurarsi che non vi siano parti scoperte e ricollegare la connessione alla telecamera posteriore.

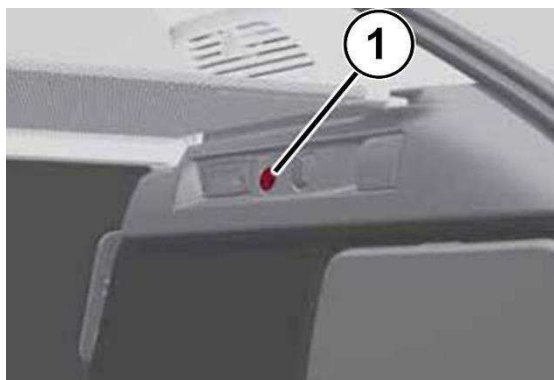
Se presente, inizializzare il gancio di traino elettrico:

- Premere per almeno 10 secondi il pulsante (1) sul rivestimento del lato destro vano bagagli. L'accensione del led a luce fissa, segnala la conferma dell'avvenuta inizializzazione.
