CAMPAGNA DI SERVIZIO - 6116

Aggiornamenti Sw - Interventi assistenziali vari

Modello: Alfa Romeo Giulia mot. 2.2 Multijet Diesel

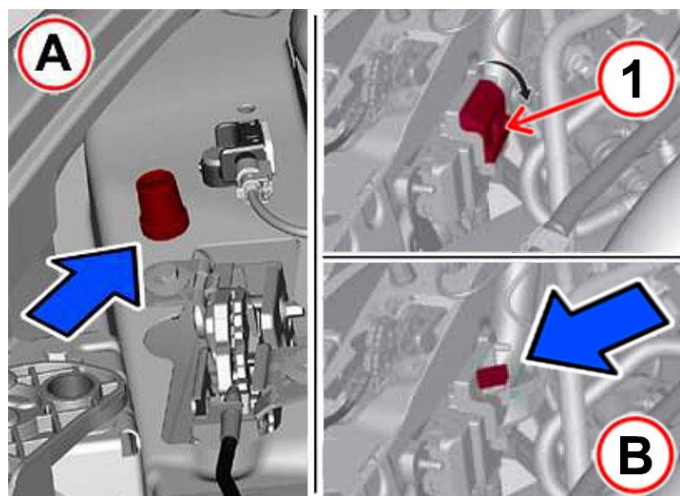
Il falso polo positivo (B) è collocato sulla traversa porta fari ed è accessibile sollevando lo sportellino di protezione (1).

- Collegare per prima la pinza del cavo positivo del carica batteria / batteria aggiuntiva al falso polo positivo (B).
- Collegare quindi la pinza del cavo negativo della del carica batteria / batteria aggiuntiva al falso polo negativo (A).
