Col freddo cigolano

Dopo l'avviamento, il turbodiesel «1.9 JTD», montato su diversi modelli del Gruppo Fiat, può emettere per qualche istante una caratteristica rumorosità. La Casa è intervenuta con diverse modifiche.

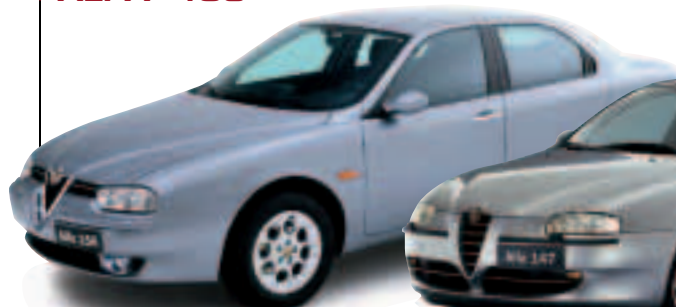
ALFA «156»

Nelle foto, alcuni modelli su cui la cinghia dei servizi del motore «1.9 JTD» (a sinistra) può essere rumorosa.
