Riconoscere ed eliminare i danni ai pistoni

SERVICE
TIPS & INFOS

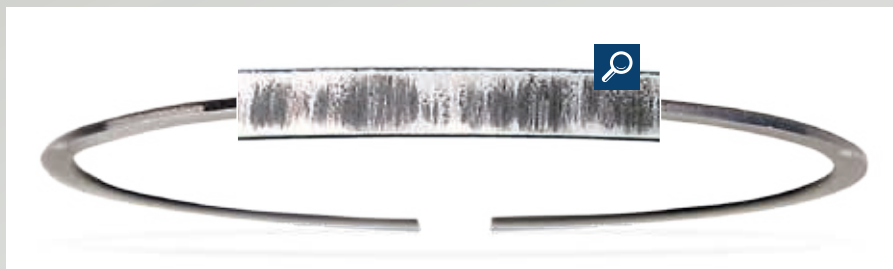
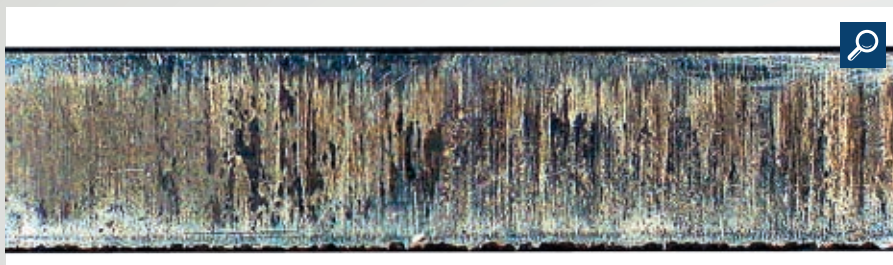
- Sulle superfici di scorrimento delle fasce elastiche sono presenti scanalature dovute al grippaggio e macchie di bruciatura. (Fig. 1 e 2)
- Gli alesaggi (non rappresentati) presentano scanalature longitudinali.
- Nello stadio iniziale: si vedono i primi segni di grippaggio sul bordo della superficie (fig. 3 – in alto a destra).
- Nello stadio avanzato: le zone usurate si sono estese su tutto il pistone (fig. 4).

Questi danni si presentano preferibilmente nella fase di rodaggio con una forte sollecitazione se le fasce elastiche non hanno raggiunto ancora il loro pieno effetto ermetizzante (soprattutto sui pistoni diesel). I gas di combustione che fluiscono sulle fasce elastiche riscaldano eccessivamente le fasce stesse e la parete del cilindro, causando un'interruzione della lubrificazione.

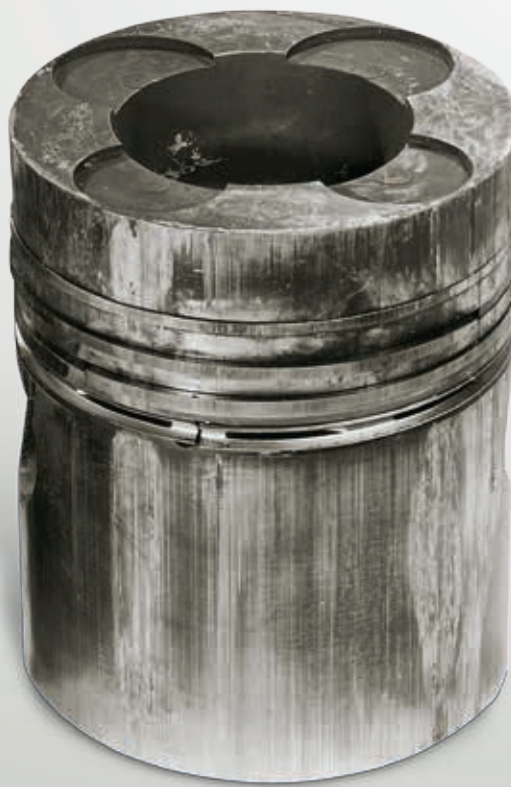
Fig. 4

anche il cilindro, cosa che innanzitutto causa i primi segni di grippaggio sul bordo della superficie e, nello stadio successivo del danno, punti di grippaggio su tutto il mantello del pistone (fig. 4).

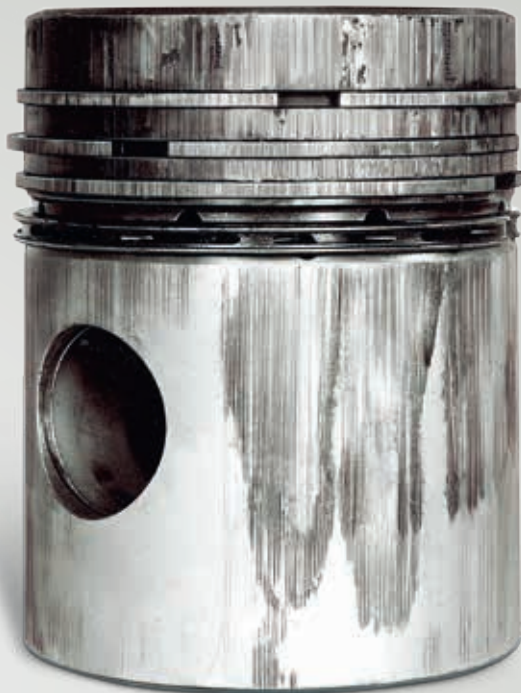
Fig. 1

- A partire dalla testa del pistone si sono formati forti segni di grippaggio che vanno sempre più verso l'estremità del mantello.
- I segni di grippaggio si distribuiscono lungo tutta la circonferenza del pistone.
- La superficie dei punti di grippaggio è di colore scuro, ha profonde scanalature ed è parzialmente lacerata.
- I segni di grippaggio sulle superfici di scorrimento delle fasce elastiche si fanno meno evidenti andando verso l'anello raschiaolio.

A causa del sovraccarico termico molto elevato, la testa del pistone si è riscaldata a tal punto che ha superato il gioco e danneggiato irreparabilmente il velo di olio. Questo ha causato una combinazione di segni di grippaggio dovuti al gioco e al ciclo

a secco intorno a tutta la testa del pistone. La mancanza generale di gioco a causa di un gioco di montaggio pistone troppo limitato è da escludersi quale causa del problema, poiché, in questo caso, il punto di partenza del danno è da ricercarsi nel

- Sollecitazione prolungata ed elevata del motore non ancora completamente rodato.
- Surriscaldamento a causa di un decorso della combustione anomalo.
- Guasti nel sistema di raffreddamento motore.
- Guasti nell'alimentazione di olio (pistone con raffreddamento olio o con canale di raffreddamento).
- Spruzzatori d'olio piegati o difettosi che non raffreddano il pistone dal basso o non raffreddano a sufficienza con l'olio.
- Utilizzo di anelli di tenuta errati sul collare della canna (canna cilindro bagnata); (ved. capitolo «Cavitazione sulle canne cilindro»).

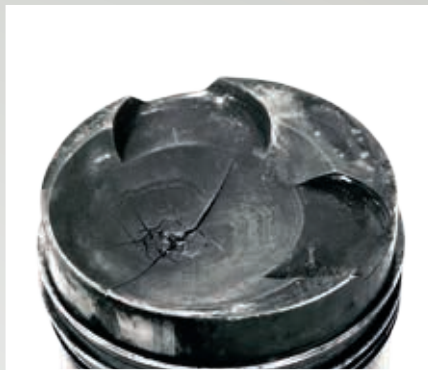
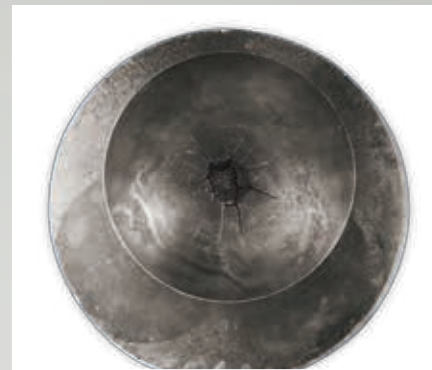
Il materiale del pistone si riscalda molto, nei motori con precamera, nei punti di impatto dei getti precamera (fig. 3 e fig. 4) e sul margine della camera nei motori a iniezione diretta (fig. 1). Nei punti riscaldati il materiale si dilata di più rispetto agli altri punti. Poiché i punti surriscaldati sono circondati da materiale più freddo, il materiale si deforma in modo permanente oltre il limite di elasticità. Al raffreddamento accade esattamente il contrario: nei punti in cui il materiale è stato precedentemente ribadito ed espulso è ora d'un tratto presente troppo poco materiale.

In questo settore si formano così tensioni di trazione corrispondenti che causano infine cricche di tensione. Se le tensioni provocate dal sovraccarico termico si sovrappongono con quelle di una flessione del perno, dalle cricche di tensione si forma talvolta una fenditura principale molto

ampia che causa la rottura completa e il guasto del pistone.

- Errore nella preparazione della miscela dovuto a iniettori difettosi, guasti nella pompa di iniezione o danni nella precamera.
- Temperature elevate causate da guasti nell'impianto di raffreddamento.

- Difetto del freno motore o utilizzo eccessivo dello stesso. Conseguenza: surriscaldamento.
- Raffreddamento pistone insufficiente con pistoni con canale di raffreddamento, per es. a causa di iniettori di olio refrigerante ostruiti o piegati.

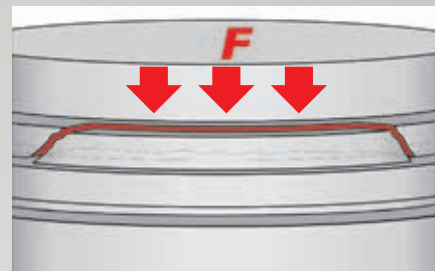
Fig. 3

Nella fig. 3 è rappresentato un andamento della rottura, come si presenta in caso di combustione con battito e urti del liquido: Le superfici delle fratture si sono estese verso il basso, poiché la forza che ha causato la rottura agisce dall'alto sul colpetto.

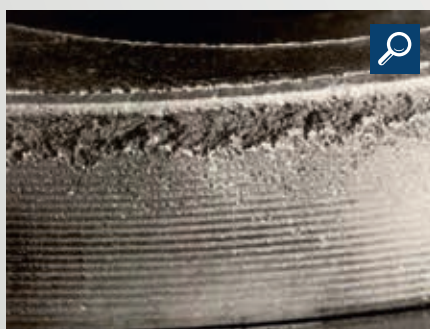
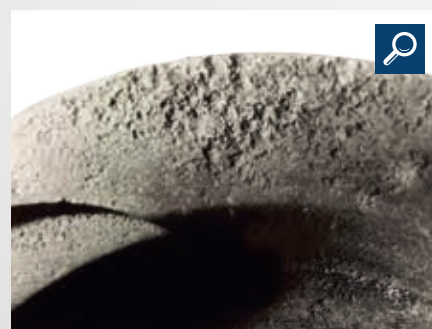
- Il bordo della superficie (fig. 2) presenta asportazioni simili all'erosione (fig. 3).

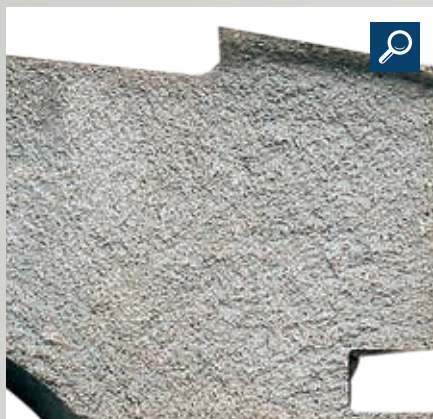
Fig. 1

Una rottura violenta (fig.1) è sempre causata da un corpo estraneo che urta il pistone con il motore in funzione. Si può trattare di componenti rotti della biella, dell'albero motore, delle valvole o simili. Si può avere una rottura violenta del pistone anche se penetra acqua o carburante nel cilindro.

Le superfici di una rottura violenta sono di colore grigio, non sono usurate e non presentano retinature. Il pistone improvvisamente non funziona più senza generare una rottura.

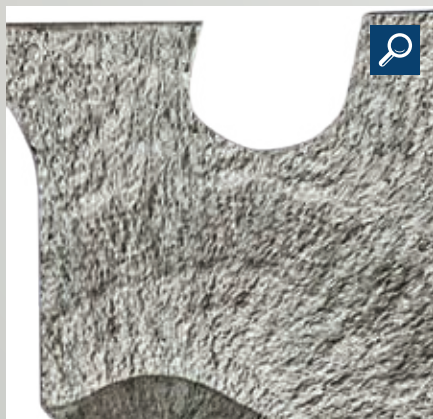
Fig. 2

Con una frattura di fatica (fig.2), sulla superficie della frattura si formano retinature che consentono di riconoscere l'inizio e l'andamento della rottura. Le superfici della frattura sono spesso usurate e lucide. La causa di una frattura di fatica è un sovraccarico del materiale del pistone.

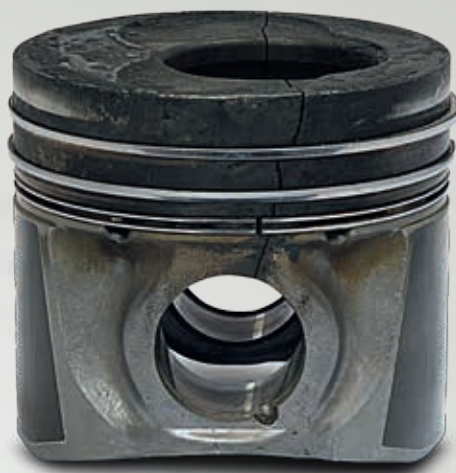
Fig. 1

- Si forma una crepa fino al cielo del pistone. Conseguenza: il pistone si spezza in due (fig. 1).
- Nell'asse centrale dell'alesaggio del perno del pistone si forma una tipica cricca di fatica (fig. 2 e 3).

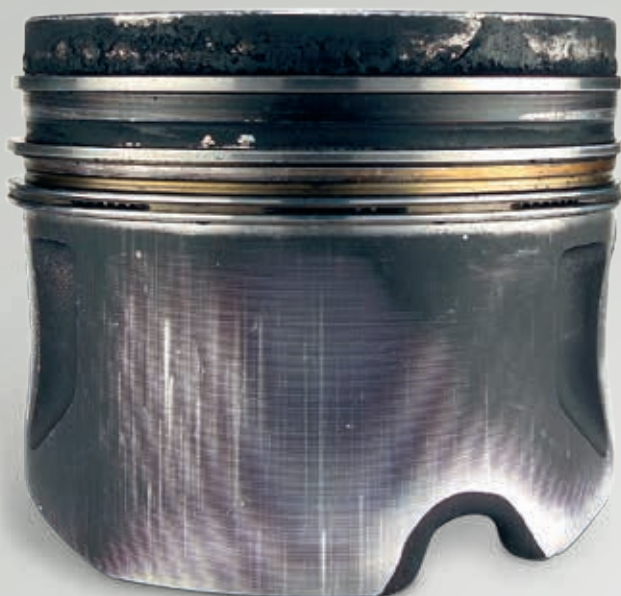
Fig. 4

- Portanza asimmetrica del pistone (fig. 4).
- Alesaggio del perno del pistone e perno del pistone rotti (fig. 5 e 6).
- Foro del perno in corrispondenza degli anelli di sicurezza deformato.

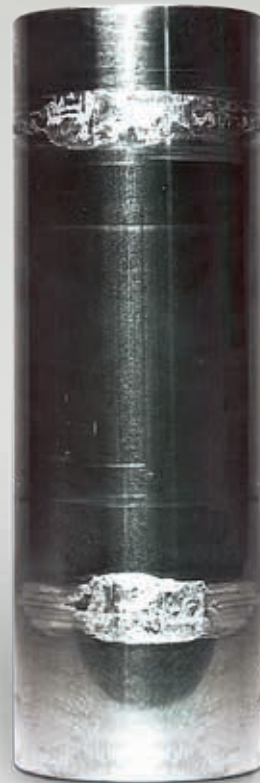
Fig. 1

- Il perno del pistone presenta segni di grippaggio negli alesaggi del perno del pistone.
- Il materiale del pistone si è saldato sul perno del pistone (fig.1).
- In corrispondenza della boccola del piede di biella il perno del pistone è diventato blu.

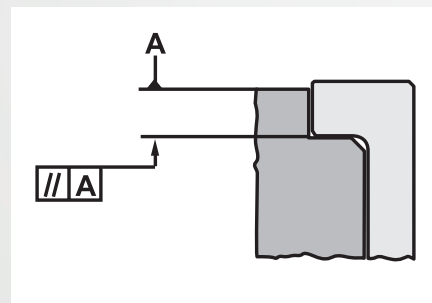
Fig. 2

La deformazione della superficie di contatto del collare della canna non può essere riconosciuta visivamente senza l'utilizzo di ausili adatti. Un metodo semplice per controllare questa deformazione è utilizzare l'inchiostro di china: uno strato sottilissimo di china viene applicato sulla superficie di contatto del collare della canna sul blocco motore. Successivamente la nuova canna va inserita senza guarnizioni e spinta in sede. La canna cilindro viene poi estratta nuovamente. La superficie di contatto sulla canna cilindro deve essere coperta di china in modo uniforme lungo tutta la circonferenza. In caso contrario, la sede della canna va rifinita: questi lavori di rettifica vengono effettuati al meglio con un'alesatrice stazionaria o con un tornio frontale mobile per collari della canna. Solo in questo modo si garantisce il parallelismo con la superficie del corpo (fig. 2).

- Supporto usurato del collare della canna sul motore dopo un tempo di funzionamento più lungo.
- Supporto del collare sporco o corrosivo.
- Non sono state garantite l'ortogonalità e/o la planarità del supporto del collare (fig. 2 e fig.5).

se il supporto del collare deve essere rifinito alla riparazione motore occorre assicurare la sporgenza necessaria tra la canna cilindro e la superficie del cilindro: si possono inserire rondelle di compensazione in acciaio o si possono utilizzare canne cilindro con una maggiorazione collare* (consigliata).

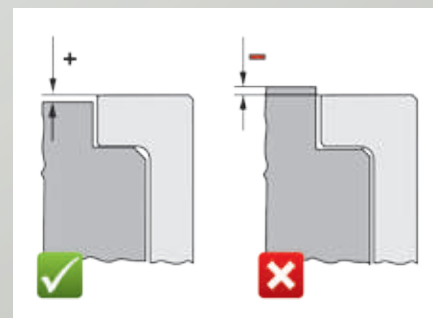
Fig. 6

- Utilizzo di sigillanti liquidi.
- Con canne cilindro press-fit asciutte: Errore di installazione a causa di una pressione di iniezione elevata.
- Non è stata rispettata la sporgenza della canna prescritta (fig. 6):

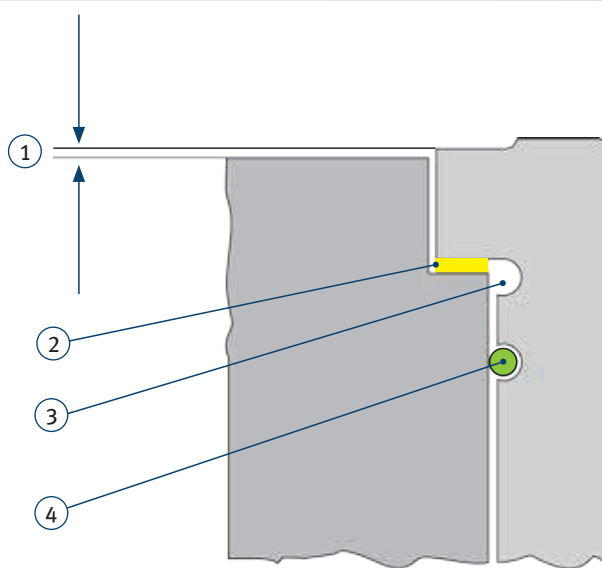
Fig. 4

- Montaggio di anelli di tenuta nella gola di scarico sul collare canna (fig. 4): In questo punto si possono impiegare anelli di tenuta solo se essi sono esplicitamente previsti dal produttore.

- 1 sporgenza della canna
- 2 anello a tombacco
- 3 gola di scarico
- 4 o-ring

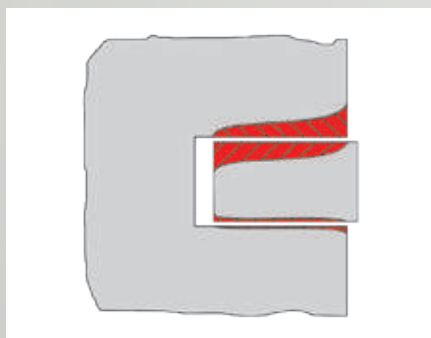
Fig. 2

- Pistoni: portanza opaca sul bordo della superficie e il mantello del pistone con sottili scanalature longitudinali.
- Tracce di usura da rotolamento sul mantello.
- Fianchi delle scanalature anulari usurati, in particolare in corrispondenza della prima fascia elastica (fig. 2).
- Gioco in altezza delle scanalature anulari eccessivo, in particolare quello della prima fascia elastica.

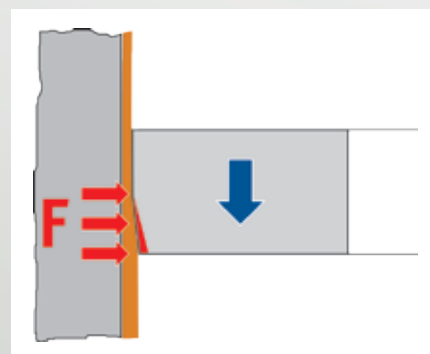
Fig. 2

A causa del bordo inferiore usurato delle fasce elastiche, tra le superfici di scorrimento delle fasce elastiche e la superficie di scorrimento cilindro si formano elevate forze idrodinamiche (fig. 2). Questo fenomeno si verifica per effetto della cosiddetta formazione di cunei di olio.

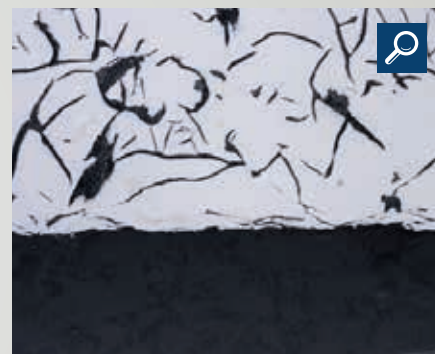
Fig. 4

La fig. 4 mostra un ingrandimento al microscopio attraverso il taglio della superficie del cilindro dopo una levigatura inadatta della superficie di scorrimento del cilindro (involucro di lamiera). La fig. 5 mostra la superficie dopo il plateau honing. Le bavature e le punte sono state completamente eliminate e i fili in grafite sono stati messi allo scoperto. Qui le fasce elastiche trovano subito buone condizioni per un rodaggio e hanno una lunga durata. Risultati particolarmente positivi si ottengono creando il plateau con lo spazzolamento di levigatura.
