Campagna di Servizio

8225

CAVO MASSA - INFILTRAZIONI ACQUA

Su di un lotto di vetture Alfa Romeo Stelvio, i cui telai sono compresi negli intervalli da 7B57689 a 7C14584, a causa di una possibile non conformità di fornitura, potrebbe verificarsi un'intrusione di acqua all'interno del cavo massa della pompa ausiliaria del raffreddamento intercooler, in maniera da compromettere alcuni funzionamenti elettrici della vettura. Per tale motivo è necessario intervenire riportando in conformità il veicolo

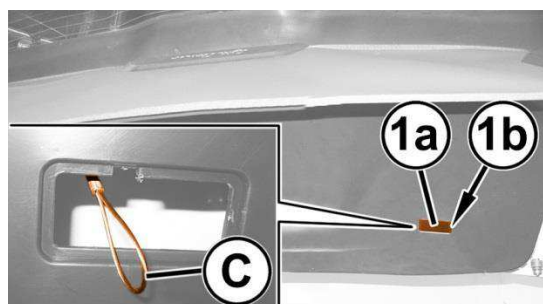
Sollevare il portellone (1a) e scalzare il coperchietto (1a) agendo nella sede (1b).

Tirare la cordicella (2) per aprire il portellone.

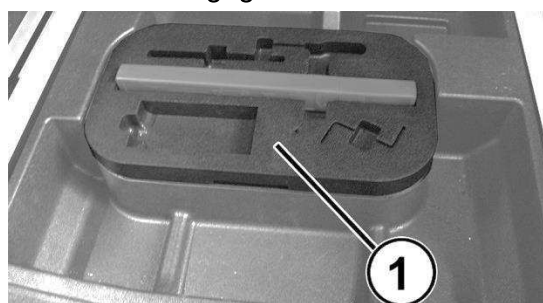
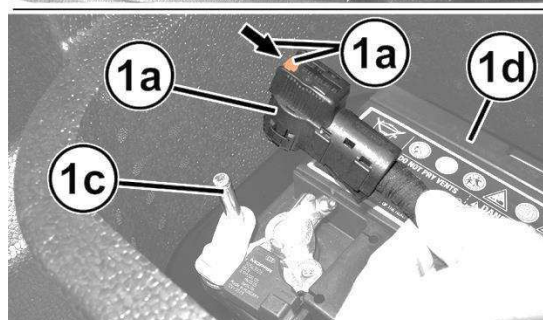
- Rimuovere il coperchio (1a) della batteria (1).

- Premere il ritegno (1a) e scollegare il morsetto (1b) dal "falso polo negativo" (1c) della batteria (1d).

Spostare fuori ingombro e isolare il morsetto (1b).

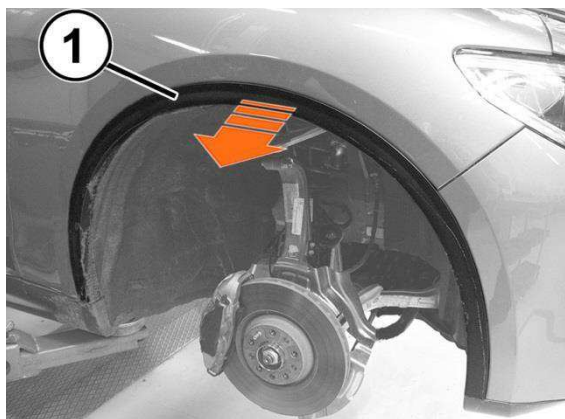
- Rimuovere la ruota anteriore destra. Facendo riferimento alla Op. 7055B41:
- Mediante l'apposito attrezzo scalzatore nr. 1823015000 disimpegnare i ritegni interni (1b). rimuovere la modanatura (1) tirandola verso l'esterno.

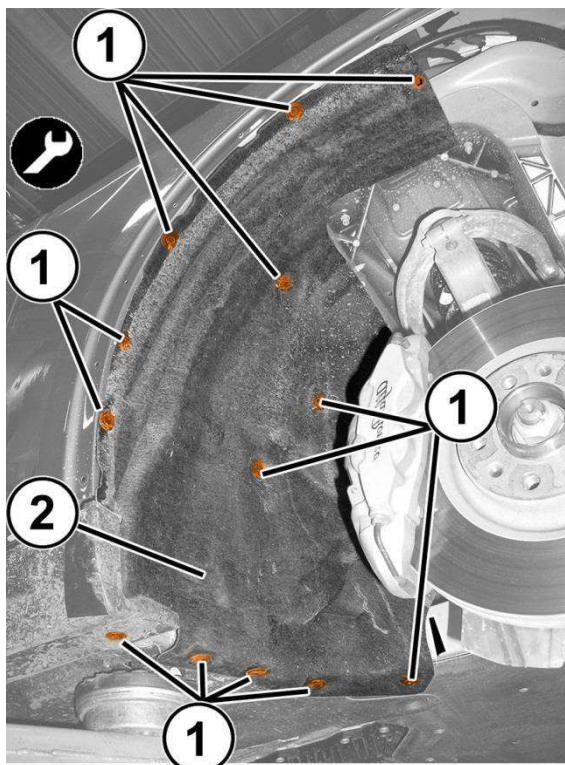
- Con l'attrezzo scalzatore disimpegnare i bottoni di ritegno (1a) e rimuovere l'elemento posteriore (2) del rivestimento passaruota destro disimpegnandolo dalla sede.

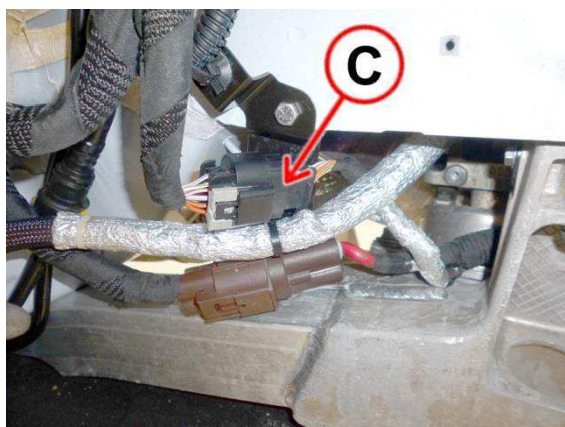
Identificare la connessione D065B (C) di giunzione guida elettrica ed elettropompa ausiliaria.

- Agendo sull'ancoraggio svincolare e sfilare la connessione dalla sede.

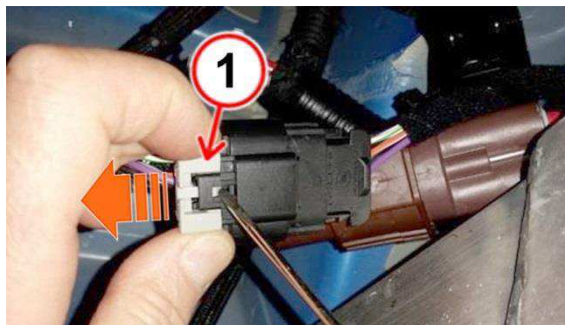
- Svincolare il bloccaggio di sicurezza (1).

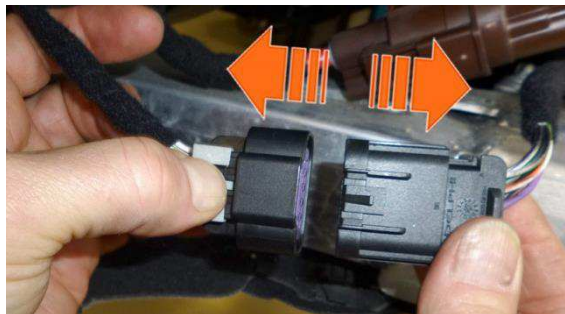
- Premendo sull'aletta di ancoraggio scollegare la connessione.

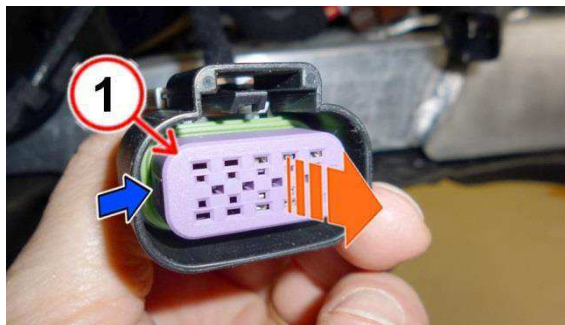
- Mediante l'attrezzo 2000018615 o, in alternativa un piccolo cacciavite a taglio (con lama da 1,5 mm) scalzare ed estrarre il bloccaggio capicorda (1) dal connettore portafemmine.

Verificare all'interno della connessione, sia sulla connessione portafemmine sia sulla connessione portamaschi, la presenza di umidità e/o di eventuale ossidazione sui capicorda.
