147 CENTRALINA dell'impianto alzacristalli porte posteriori - S.R. a seguito operazione di verifica circuito elettrico 7010M40

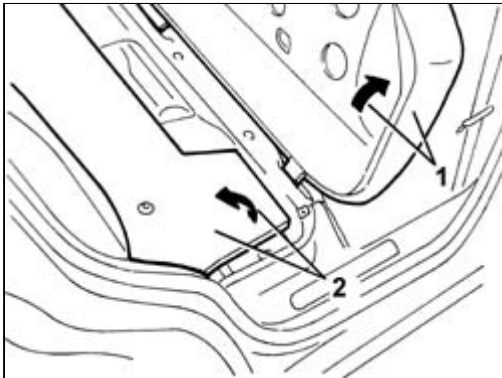
1. Sollevare il cuscino del sedile posteriore, lato destro.
2. Sollevare leggermente il pannello insonorizzante.

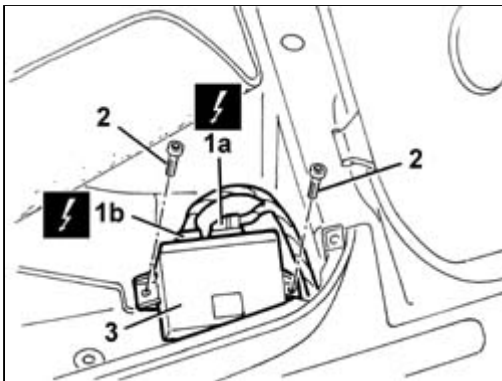
1. Scollegare le connessioni elettriche (1a, 1b).

Denominazione	Connettore
1	Centralina comando alzacristalli posteriori	M82A

Denominazione	Connettore
1	Centralina comando alzacristalli posteriori	M82B

2. Svitare le viti.
3. Rimuovere la centralina alzacristalli.

Controllare che la centralina alzacristalli non sia danneggiata.

Posizionare la centralina alzacristalli.

Avvitare le viti.

Collegare le connessioni elettriche.
