Service News

Alfa Giulia

029.16

PRESA DI DIAGNOSI

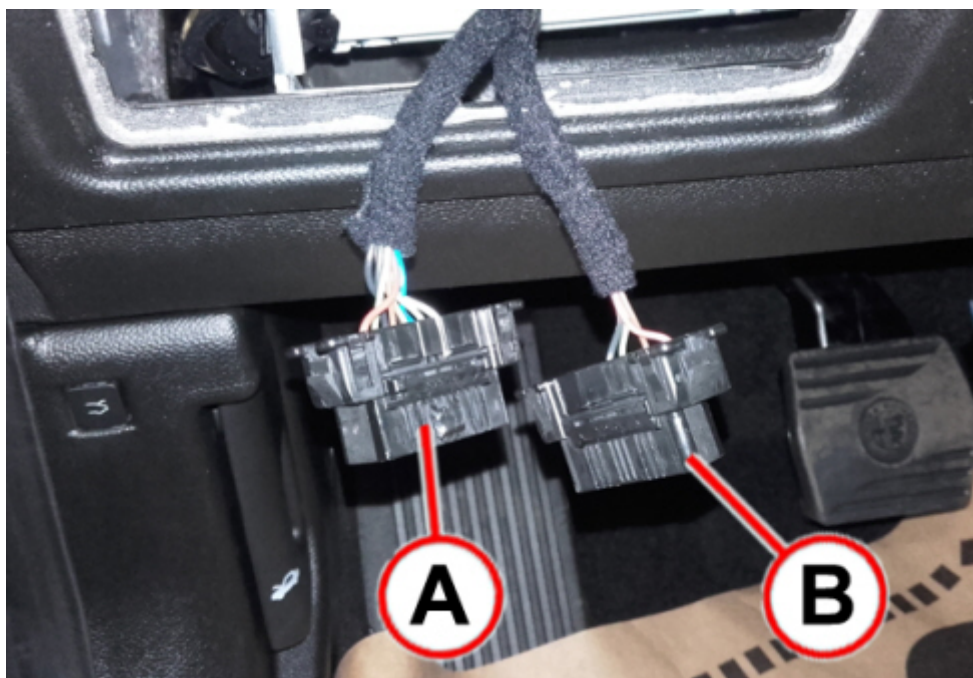
Fig. 1

- Su alcune vetture è possibile riscontrare, oltre al connettore della presa di diagnosi (A – Fig.1), una seconda presa di diagnosi (B) riconoscibile per un numero inferiore di cavi connessi.
- La presenza di una seconda presa di diagnosi NON DEVE essere considerata una mancata conformità.

- La seconda presa di diagnosi (B – Fig.1) non deve essere utilizzata, se presente, nastrarla al fascio cavi esistente; al rimontaggio accertarsi del corretto posizionamento della presa di diagnosi principale (Fig. 2).
