Campagna di Servizio

8227

CABLAGGIO DI AVVIAMENTO MOTORE

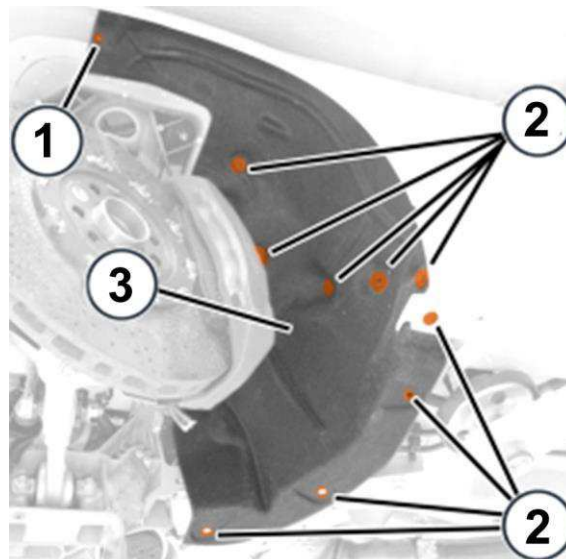
2. Svitare la vite (1) di fissaggio superiore del semipassaruota posteriore.

3. Con un apposito attrezzo scalzatore, rimuovere i bottoni di ritegno (2) dopo avere disimpegnato il loro perno centrale.

4. Rimuovere il semipassaruota posteriore (3) disimpegnandolo dalla sede.

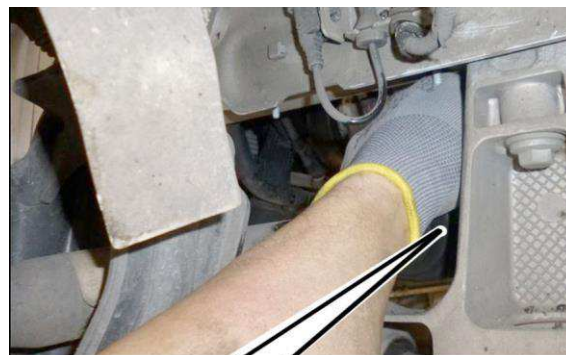
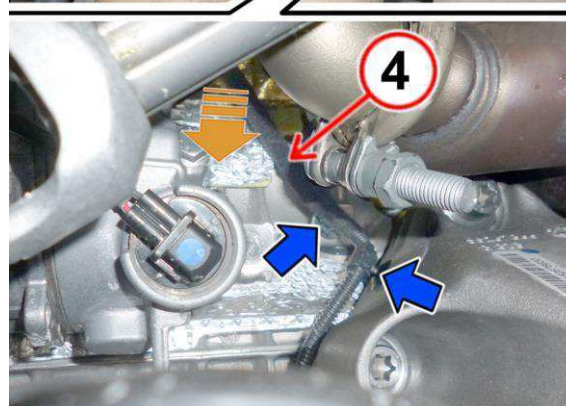
Operando dal vano passaruota: identificare il cablaggio (4) di collegamento del motorino di avviamento.

5. Agendo con cautela, per non scalzare le mollette di ritegno indicate, abbassare il cavo dal lato della freccia in modo da avere una piccola ricchezza di cavo, come illustrato nella figura successiva.

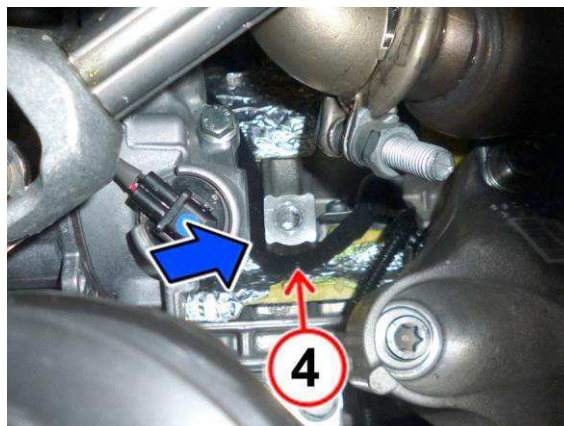
6. Agendo con cautela far passare il cablaggio (4) sotto la bugna indicata, presente sul basamento.

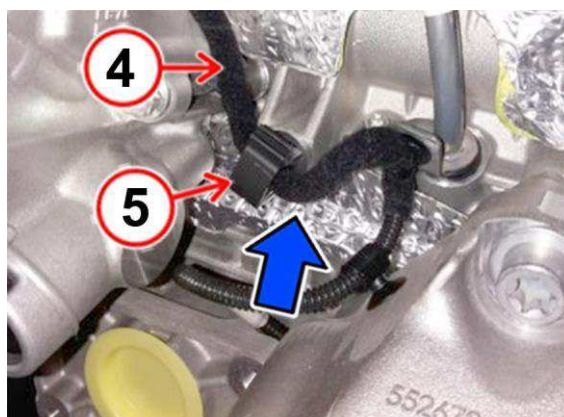
7. Inserire la molletta di ritegno (5) nel foro filettato della bugna.

8. Agendo con cautela far passare il cablaggio (4) nella molletta e richiudere l'aletta di ancoraggio.
