Quality **Product & Service Improvement**

Alfa GT

QUADRO STRUMENTI

Sostituzione del trasparente frontale – Soluzione Assistenziale e Aggiornamento Manuale di Assistenza Tecnica

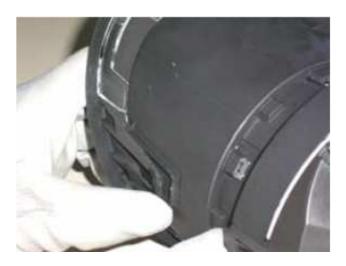
Fig. 1

Sganciare la clip laterale destra e lasciarla aperta come indicato in Fig.1.

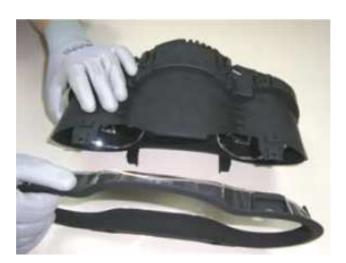
Fig. 2

- Sganciare la clip superiore destra facendo pressione verso il basso e poi spingere il trasparente verso l'alto in maniera da facilitare lo sgancio della clip e lasciarla così aperta.
- Sganciare la clip laterale sinistra e sganciare la clip superiore sinistra come indicato nei punti precedenti e quindi smontare il trasparente (Fig. 2).
